Magnhildrud alle 1B, 1809 ASKIM

Pen og moderne leilighet i 1. etasje med bl.a nytt bad, nytt kjøkken, 2 soverom

Tilstandsrapport

Befaringsdato: 13.02.2024

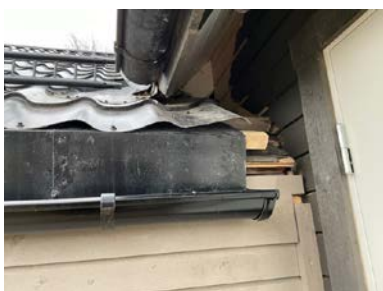
- Det er ikke tilfredsstillende bortledning av vann fra taknedløp ved grunnmur.
- Det er påvist avvik i beslagløsninger.

- Åpent inn mot undertaket ved utstikk til leilighet i 2. etasje. Fare for unødvendig fuktpåkjenning som kan resultere til fuktskader i tak og veggkonstruksjon.
- Takvann er ikke ledet bort fra grunnmuren. Regnvann og smeltevann må ikke renne inn mot bygningen, vann fra taknedløp må ledes bort.

- Andre tiltak:
- Det bør lages system for bortledning av vann fra taknedløp ved grunnmur.
- Det må gjøres tiltak om avviket skal lukkes.

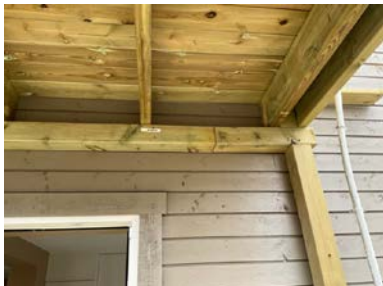
TG 2 Utvendige trapper

Utvendige trapper i tre.

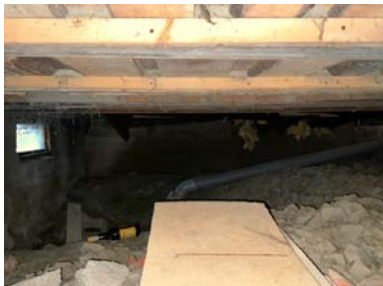
TG 2 Radon

Det er ikke foretatt radonmålinger, og bygget er heller ikke utført med radonsperre.

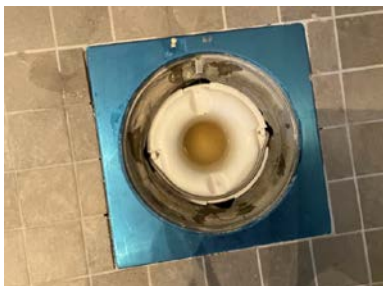
Sanitærutstyr og innredning

- Det er ikke påvist tilfredsstillende løsning for å synliggjøre lekkasje fra innebygget systerne.

- Ingen dreusspalte fra systerne er etablert. Det skal være en liten åpning slik at eventuelt lekkasjevann skal kunne synliggjøres her. Eventuelt burde det vært montert lekkasjestopper.

- Det må gjøres tiltak for å lukke avviket.

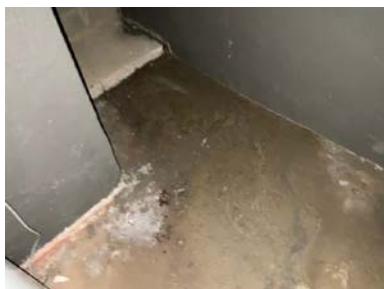
Grunnmur og fundamenter

Bygningen har betong grunnmur.

- Grunnmuren har sprekkdannelser.

- Når det oppstår sprekker i puss/mur vil vannbelastningen og faren for frostskaader øke. Skrå sprekker/riss er et symptom på setninger. Horizontal sprekke/riss i grunnmur skyldes sannsynligvis innpressing av kjellervegg. Anbefaler å følge med på videre utvikling.

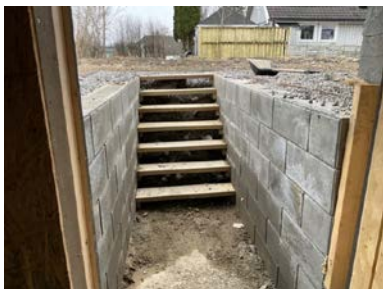
TG 2 Terrengforhold

Flat tomt.

- Terrenget har stedvis ikke fall fra grunnmuren, dette kan føre til unødige fuktbelastning mot grunnmuren. Det er viktig at terrenget heller riktig i områder ved grunnmuren. Overflatevann skal hurtigst mulig vekk for å unngå unødvendige fuktbelastninger på utvendig fuktsikring og drenering.
