Magnhildrud alle 1B, 1809 ASKIM

**Nyoppusset leilighet i 2 etasje  
med bl.a flislagt bad/wc, pent  
kjøkken, stue med vedovn, 2  
soverom**

# Tilstandsrapport

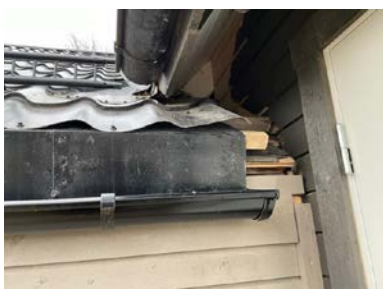
- Det er ikke tilfredsstillende bortledning av vann fra taknedløp ved grunnmur.
- Det er påvist avvik i beslagløsninger.

- Åpent inn mot undertaket ved utstikk til leilighet i 2. etasje. Fare for unødvendig fuktpåkjenning som kan resultere til fuktskader i tak og veggkonstruksjon.

- Andre tiltak:
- Det bør lages system for bortledning av vann fra taknedløp ved grunnmur.
- Det må gjøres tiltak om avviket skal lukkes.

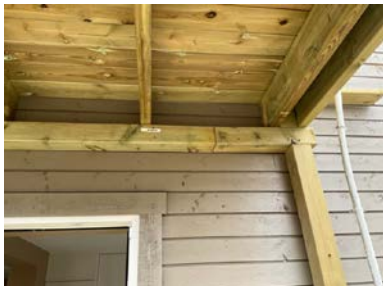
## TG 2 Utvendige trapper

Utvendige trapper i tre.

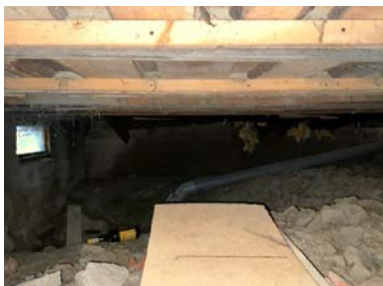
- Det er påvist fuktskader i etasjeskiller
- Målt høydeforskjell på over 15 mm gjennom hele rommet. Tilstandsgrad 2 gis med bakgrunn i standardens krav til godkjente måleavvik.
- Målt høydeforskjell på over 20 mm innenfor en lengde på 2 meter. Tilstandsgrad 3 gis med bakgrunn i standardens krav til godkjente måleavvik.

- Det ble foretatt kontroll på planhetsavvik ved hjelp av en punktlaser, målt 22 mm over 2 meter i gang mot badet. Ellers målt 27 mm avvik i stue/kjøkken. Lokale forskjeller i dekket, utover hva som er standard for legging av flytende gulv.

- Påvist fukt/råteskader i etasjeskillet via krypkjelleren, trolig som følge av elde samt fuktig grunn.

- For å få tilstandsgrad 0 eller 1 må høydeforskjeller rettes opp. Ytterligere undersøkelser må foretas for å få kartlagt omfanget for utbedring.
- Råteskadet treverk må skiftes.

Kostnadsestimat: 50 000 - 100 000

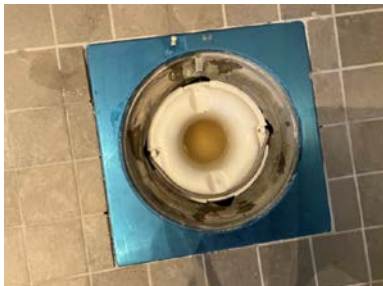
### TG 2 Sanitærutstyr og innredning

- Det er ikke påvist tilfredsstillende løsning for å synliggjøre lekkasje fra innebygget systerne.

- Ingen dreusspalte fra systerne er etablert. Det skal være en liten åpning slik at eventuelt lekkasjevann skal kunne synliggjøres her. Eventuelt burde det vært montert lekkasjestopper.

- Det må gjøres tiltak for å lukke avviket.

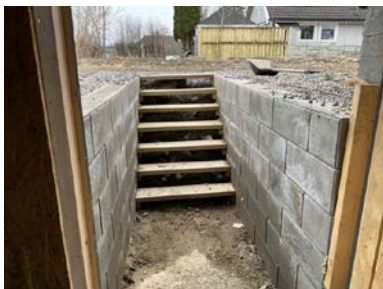
## TG 2 Terrengforhold

Flat tomt.
