Svehaugrinda 38, 5535 HAUGESUND

**Trivelig og velholdt enebolig  
beliggende høyt i terrenget - Flott  
utsikt - Garasje - Pent opparbeidet  
uteområde**

**Salgsobjekt:** Enebolig  
**Eierform:** Eiet  
**Byggeår:** 1968  
**BRA-i/BRA Total** 190/206 kvm  
**Tomtstr.:** 834.9 m<sup>2</sup>  
**Soverom:** 3  
**Gnr./bnr.** Gnr. 35, bnr. 640  
**Oppdragsnr.:** 1509250060

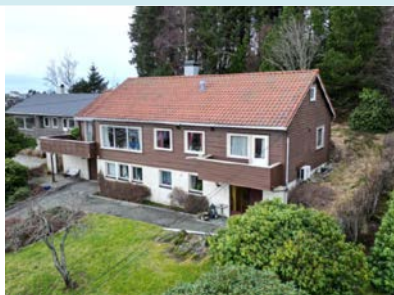
## ENEBOLIG

Det er ikke sikkerhetsmessig forsvarlig å bevege seg ut på taket eller observere fra stige. Selv om det ikke er avdekket skader under befaringen, betyr ikke dette at det ikke foreligger skader som en besiktigelse på taket kan avdekke. Vær oppmerksom på denne risikoen. En undersøkelse av taket kan utføres av en fagperson under tilstrekkelige sikkerhetsforhold.»

- Tidspunkt for utskiftning av takteking nærmer seg.
- Overvåk tilstanden jevnlig. For å få tilstandsgrad 0 eller 1 må tekkingen skiftes ut, men tidspunktet for når dette er nødvendig er vanskelig å si noe om.
- Lokal utbedring må utføres.

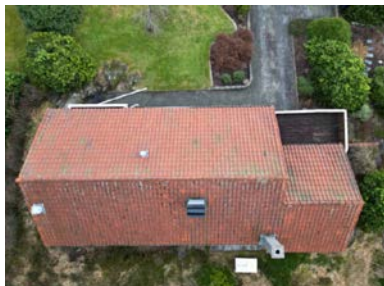
## TG 3 Nedløp og beslag

Det er lekkasjer i takrenne av sink, oppgraderingene påregnelig, deler av takrennen mot sør har falt ned og det mangler deler av nedløpsrør. Byggeforskiift 1965; Hvor det er fare for at snøras og isras kan medføre skade, skal taket ha snøfanger

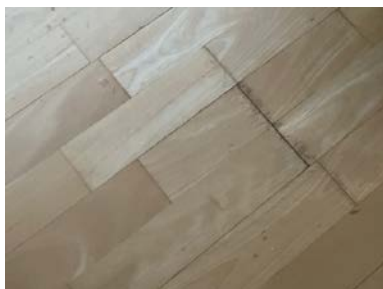
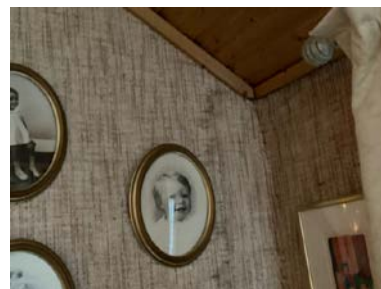
## TG 2 Etasjeskille/gulv mot grunn

Etasjeskillere i trekonstruksjon.

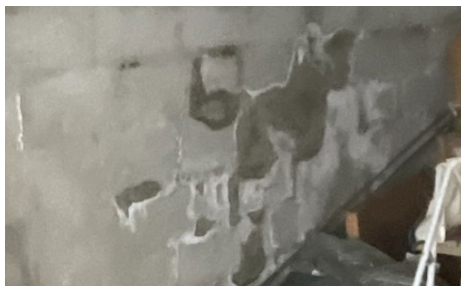
- Det er registrert fuktskjolder/fuktskader på overflater.

Fuktskjolder er registrert i garasjen, vegger i boligen har moderat utslag med fuktindikator, men det er ikke utvendig fukt beskyttelse av grunnmur, kun steinsatt.

Fukt innsig i garasje

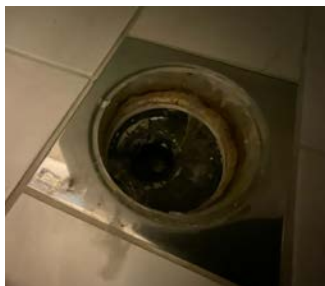
### TG 2 Sanitærutstyr og innredning

Hulltaking er foretatt uten å påvise unormale forhold. Hulltaking er foretatt i soverom mot dusj. Fuktkvotemåling (vekt%) i konstruksjonen ble målt til 8,1% noe som er tørt.

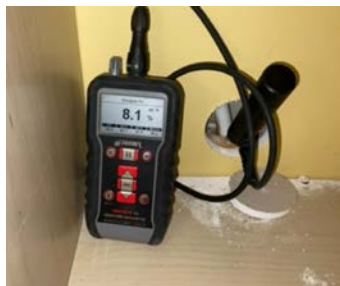
## UNDERETASJE > BAD/VASKEROM

### TG 3 Generell
