# Pen enebolig med godt innhold! Barnevennlig og rolig beliggenhet | Solrik tomt | Garasje + p-plasser

# Tilstandsrapport

Enebolig  
  Tjernstien 5, 4628 KRISTIANSAND S  
  KRISTIANSAND kommune  
  # gnr. 14, bnr. 281

Befaringsdato: 27.01.2025

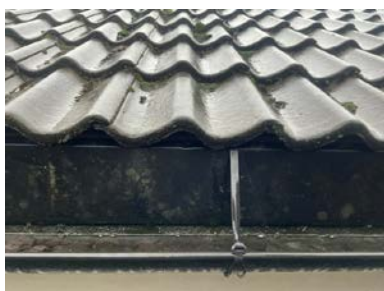
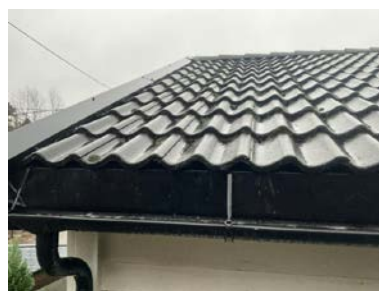
### 1 TG 2 Nedløp og beslag

Takrenner, nedløp og beslag av metall.

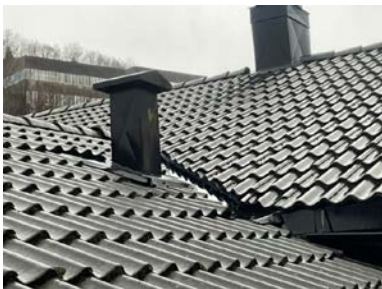
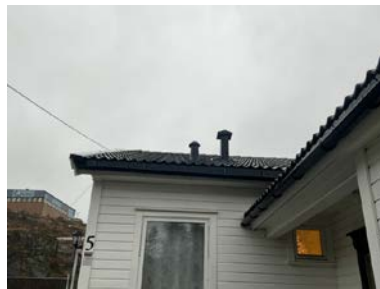
## TG 2 Veggkonstruksjon

Veggene har trekonstruksjon av ukjent utførelse. Fasade/kledning har liggende bordkledning.

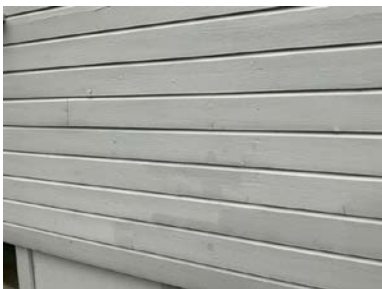
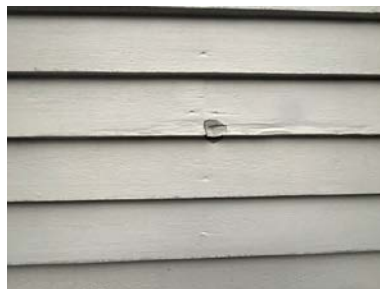
- Det er ingen eller liten lufting i nedre kant av kledning mot grunnmur.
- Det er påvist fuktskader i veggkonstruksjonen.
- Det er påvist spredte råteskader i bordkledningen.

Ved råteskader eller fukt i kledning kan det ikke utelukkes råte/fukt i bakenforliggende konstruksjoner. Mangelfull eller ikke tilstrekkelig lufting av kledningen kan føre til fukt i bakenforliggende konstruksjoner.

- Fuktskadede konstruksjoner må skiftes ut, og årsak til skadene utbedres.
- Råteskadet trekledning må skiftes ut.

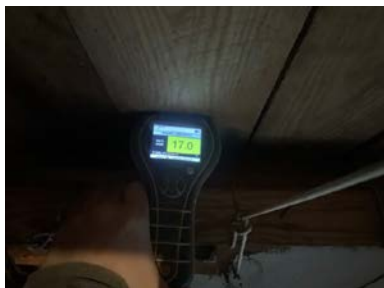
Hull i dampsperran vil kunne gjøre at varm fuktig inneluft trenger ut i konstruksjonen med dertil fare for fukt og råteskader i konstruksjonen. Ikke tilstrekkelig lufting vil kunne gjøre at varm fuktig inneluft trenger ut i konstruksjonen med dertil fare for fukt og råteskader i konstruksjonen.

17 vektprosent i undertaket.

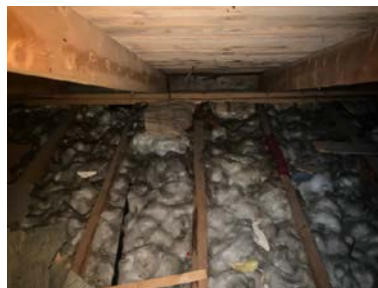
Utettheter i innvendig fuktsperre.

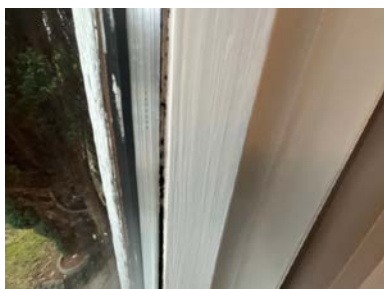
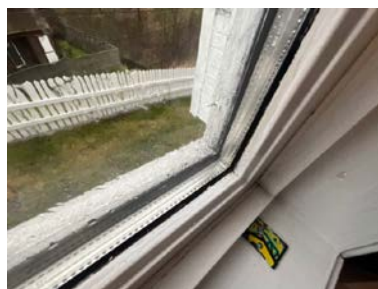
## TG 2 Dører

Bygningen har malt ytterdører og malt balkongdør i tre.

- Det må påregnes noe vedlikehold og at enkelte dører må skiftes ut.

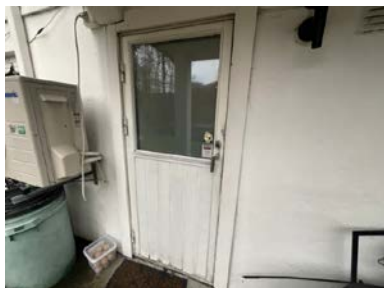
## TG 2 Balkonger, terrasser og rom under balkonger

Veranda med utgang fra stue. Dekke av betong/mur.

Konsekvens av manglende rekkverk er at trappen er mindre sikker i bruk og gir økt fare for fallskader.

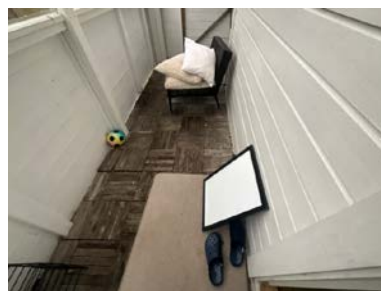
- Mer enn halvparten av forventet brukstid er passert på tettesjikt/membran.
- Rekkverket er for lavt i forhold til dagens krav til rekkverkshøyder.
- Oppbyggingen av terrasse/balkong øker faren for skjulte skader i konstruksjonene.
- Balkonger, terrasser skal ha rekkverk med høyde minimum 1,2 m der nivåforskjellen er mer enn 10,0 meter og minimum 1,0 meter der nivåforskjellen er inntil 10,0 meter.

Dekke på verandaen er støpt sammen med veggen på boligen, dette kan gjøre at vann og fukt trenger inn i konstruksjonen uten at det er synlig før det blir store råteskader.

På bakgrunn av høy alder på en eventuell tekkingen anbefales det ny membran, det kan ikke utelukkes skader i bakenforliggende/underliggende konstruksjoner.

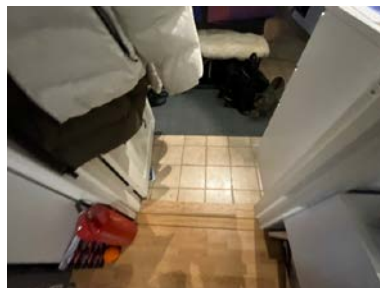
### TG 2 Etasjeskille/gulv mot grunn

Etasjeskiller er av trebjelkelag.

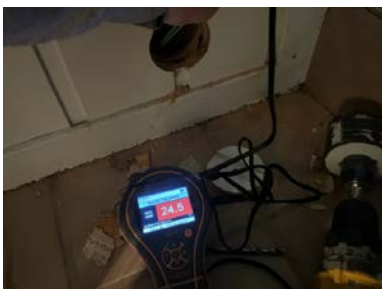
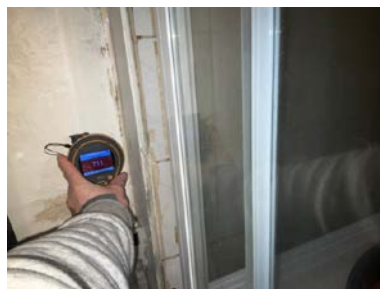
Hulltaking er foretatt i stue. Det er påvist avvik i konstruksjonen.

Fuktkvotemåling (vekt%) i konstruksjonen ble målt til 24,5.

- Det er gjennom hulltaking påvist høyt fuktnivå inne i trekonstruksjonen i hulltakingen, men ikke påvist fuktskader i dette området. Høy luftfuktighet kan over tid føre til muggvekst eller sverting av materialer. Samtidig kan materialer og konstruksjoner bli ødelagt.
- Det er registrert omfattende synlige fuktskader

Det er ved hulltaking målt over fibermetting, dette indikere fritt vann i konstruksjonen. Ved søk etter fukt på badet er det økende mot gulvet og synlig fuktvandring i overflatene.

- Det påviste fuktnivå gir grunn til å overvåke konstruksjonen jevnlig for å se utvikling over tid, og eventuelt foreta tiltak for å unngå fuktskader.

Anbefaler tiltak i rom under terreng og på dreneringen da høy fuktighet på sikt vil kunne resultere i mugg/råte i treverket. Det er ingen tegn på skade der hulltaking er utført men det kan ikke utelukkes skader som ikke er registrert da hulltaking kun gir mulighet for kontroll av et lite område i konstruksjonen. Kostnadsestimat er satt for renovering av rommene under terreng og må sees i sammenheng med drenering.

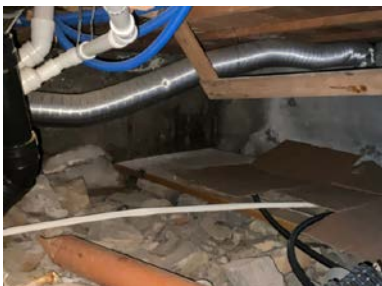
Det er registrert fuktvandring i murene som ligger mot inngangspartiet.

Fukt i hjørnet av kryperommet.

- Overvåk konstruksjonen jevnlig. Avviket kan medføre behov for tiltak, men bør observeres over tid.
- Vær oppmerksom på denne risikoen, overvåk tilstanden og undersøk dette nærmere, helst med hjelp av en fagkyndig.

Det må etableres tilgang på hele kryperommet.

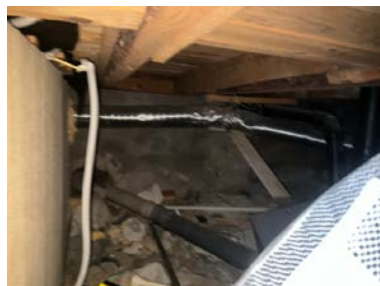
Mangler isolasjon mot badegulvet.

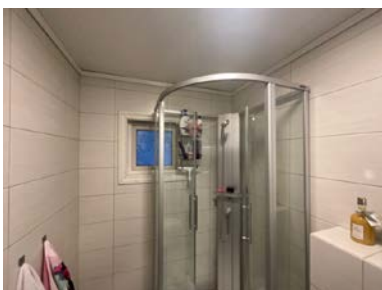
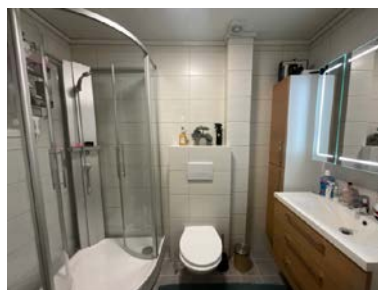
### TG 2 Overflater Gulv

## 1. ETASJE > BAD

- Fuger bør skiftes ut.

Det bør isoleres mot kryperommet for at ikke varmen fra badet skal trekke ned i kryperommet.

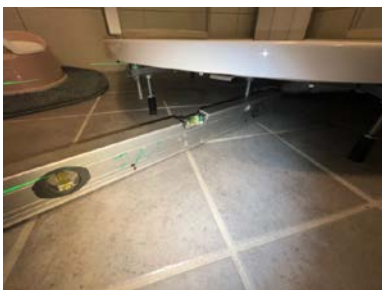
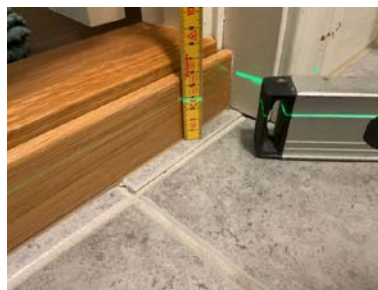
### TG 3 Sluk, membran og tettesjikt

## 1. ETASJE > BAD

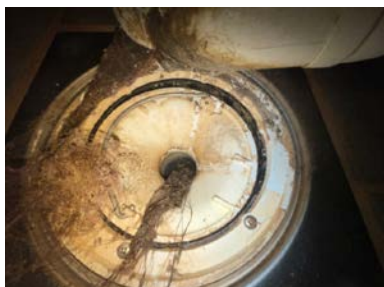
## 1. ETASJE > BAD

### TG 2 Sanitærutstyr og innredning

- Det er ikke påvist tilfredsstillende løsning for å synliggjøre lekkasje fra innebygget sisterner.

Mangler hull for drenering av lekkasjevann.

- Ved implementering av innebygget sisterner var det ikke krav om lekkasjesikring, konstruksjonen bør jevnlig observeres.

Ved lekkasje i innebygd toalett vil ikke vannet bli synlig før det oppstår store vannskader i konstruksjonen.

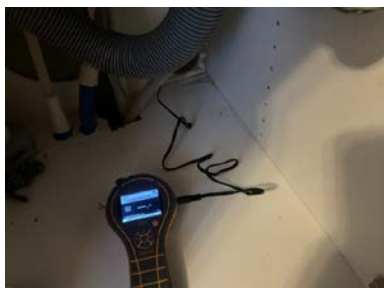
## UNDERETASJE > BAD/VASKEROM

Det er ikke membran i våtsoner.  
Flere store sprekker i flisene på gulvet.  
Rommet mangler ventilasjon.  
Fuktmerker i taket.

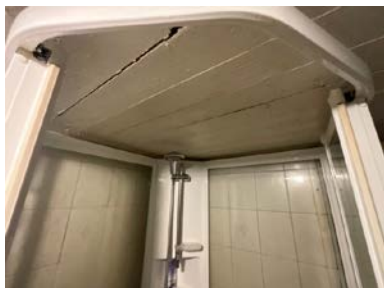
Fuktskader i taket.

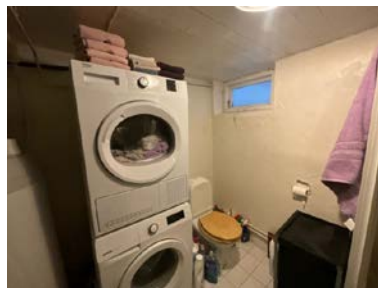
Ventilering ved åpning av enkelt ruta glass.

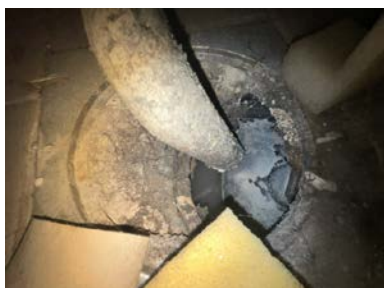
Eldre sluk uten synlig membran.

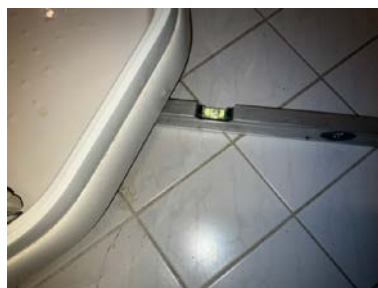
Flere sprekker i gulvet.

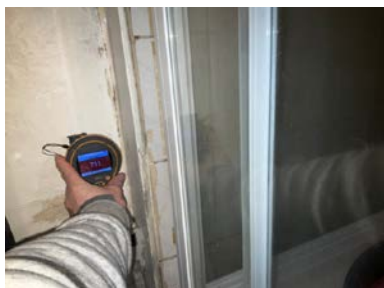
## KJØKKEN

- Det er påvist skader på overflater/kjøkkeninnredning utover normal slitasjegrad.

Fuktskader på benkeplaten.

- Det må påregnes lokal utbedring/utskiftning.

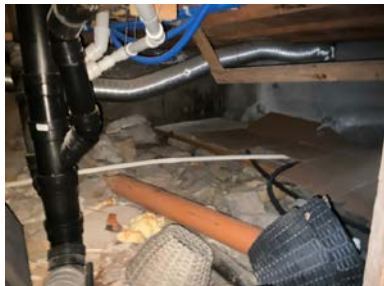
### 1. ETASJE > TOALETTROM

- Mekanisk avtrekk bør etableres på toalettrom.

Så lenge rommet er i bruk som toalettrom med vaskemaskin fungerer det.  
Innstallering av dusj anbefales ikke da det er usikkert om det er membran i våtsoner.

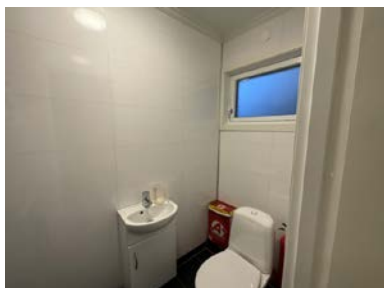
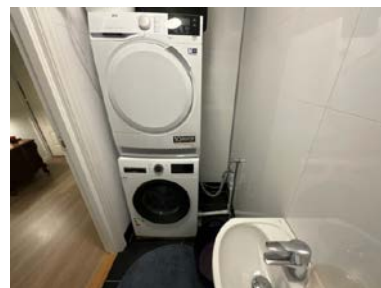
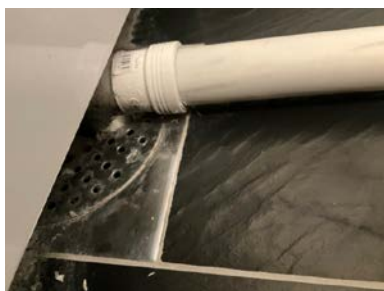
#### **TG 2** Vannledninger

- Det er påvist at eventuelt lekkasjevann fra rør i rør system ikke ledes til sluk eller annen kompenserende løsning.
- Det er påvist ufagmessig utførelse av vannledninger.
- Mer enn halvparten av forventet brukstid er passert på innvendige vannledninger.

- Det er ikke behov for utbedringstiltak siden anlegget fungerer i dag, men ut ifra alder kan skader plutselig oppstå på eldre anlegg.
- I forbindelse med oppgradering av våtrom vil det være naturlig med utskiftning av rør.
- Det bør foretas tiltak på anlegget som sikrer bedre løsning på eventuelt lekkasjevann fra rør i rør system.

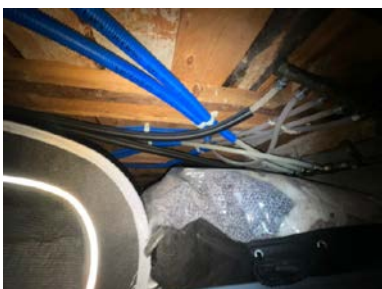
## TG 2 Avløpsrør

Det er avløpsrør av plast og soil.

- Det er ikke behov for utbedringstiltak siden anlegget fungerer i dag, men ut ifra alder kan skader plutselig oppstå på eldre anlegg.
- I forbindelse med oppgradering av våtrom vil det være naturlig med utskiftning av rør.

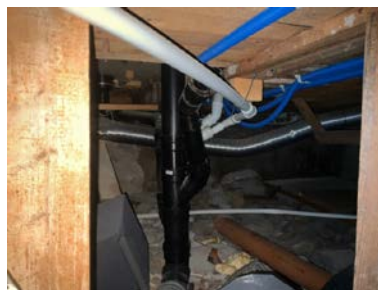
Sorte rør av nyere dato, grå rør eldre dato.

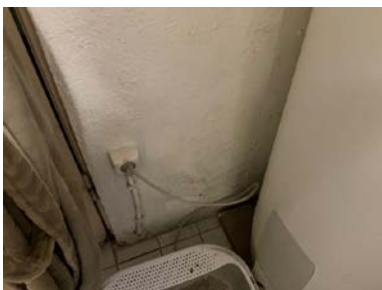
## TG 3 Elektrisk anlegg

Kostnad er satt for kontroll på anlegget og ikke oppretting av avvik.

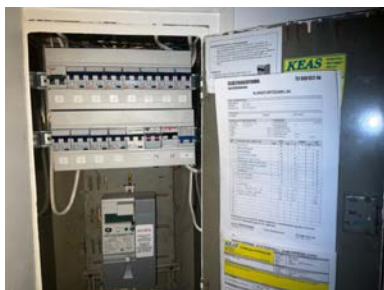
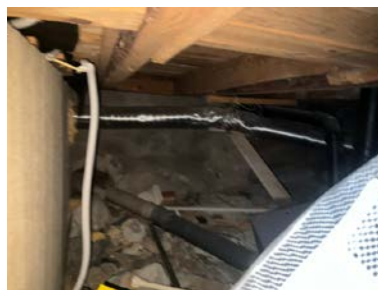
Eier opplyser at hull i sikringsskapet er tettet.

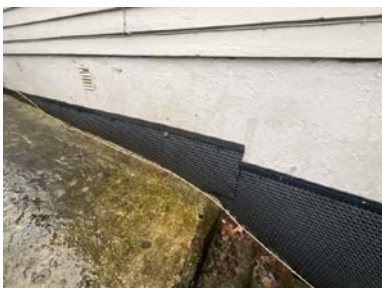
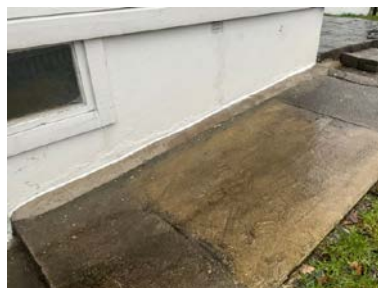
## **TG 2** Grunnmur og fundamenter

- Grunnmuren har sprekkdannelser.

- Lokal utbedring må utføres.

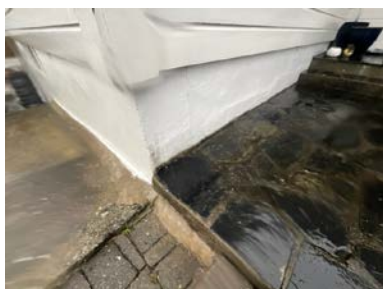
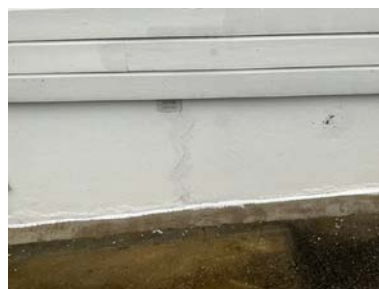
## **TG 2** Terrengforhold

Deler av boligen er under terrenget. Det er forsøkt etablert fall bort fra murene med å støpe renne for overvann.

På bakgrunn av fuktigheten i underetasjen er det satt TG:2, ved renovering av underetasjen bør det etableres fall bort fra bygget i hht dagens krav eventuelt kan det etableres grøfter med fall bort fra bygget.

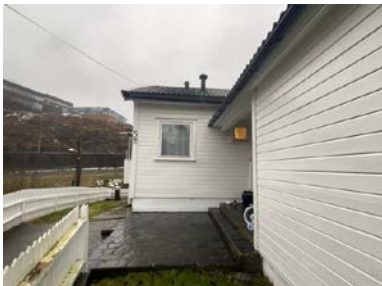
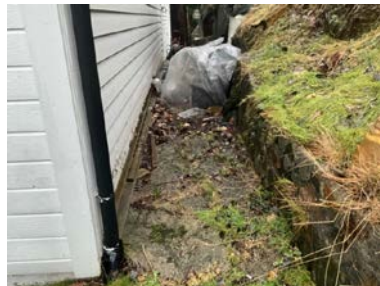
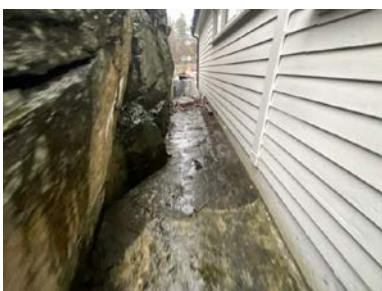
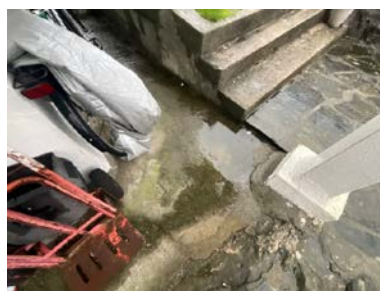
## TG 2 Utvendige vann- og avløpsledninger

Avløpsrør av metall/soil tilkoblet offentlig avløp via private stikkledninger.  
Vannledning av metall tilkoblet offentlig vann via private stikkledninger.  
Innvendig stoppekran er ikke funksjonstestet grunnet høy alder med fare for vannskader.  
Utvendig stoppekran er ikke lokalisert.

- Det er ikke behov for utbedringstiltak siden anlegget fungerer i dag, men ut ifra alder kan skader plutselig oppstå på eldre anlegg.

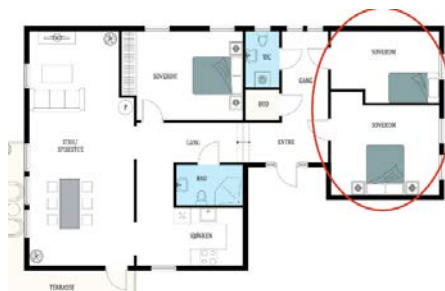
Planløsning i dag. Rød sirkel markerer rom som brukes endres.
