Stilfull og lys 3-roms på vakre St. Hanshaugen -Balkong

Velkommen til Bjerregaards gate 70B!

Tilstandsrapport

3-ROMS LEILIGHET I 5. ETASJE MED BALKONG:

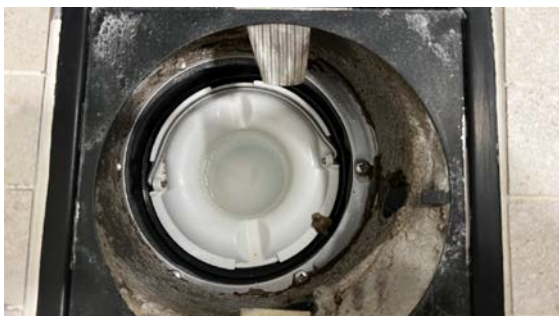
5. ETASJE > BAD

Plastsluk med synlig membran og klemring.

Merk at sluk må renses jevnt for å unngå lukt og tett sluk, samt for å forlenge slukets levetid.

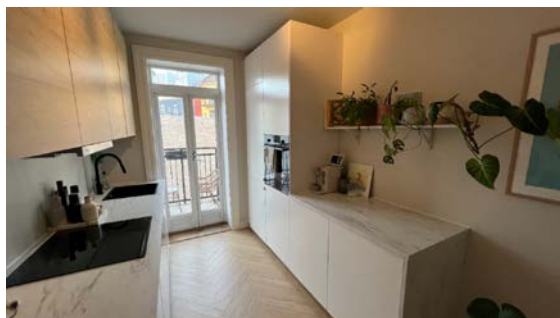
5. ETASJE > KJØKKEN

IKEA kjøkkeninnredning fra 2022.
Kjøkkenet holder en god standard og fremstår som vedlikeholdt.
Innredning med glatte, folierte fronter.
Laminat benkeplate med planlimt kum i rustfritt stål.
Belysning via ventilator.
Malte veggflater over benkeplaten.
Kjøkkenet har opplegg for platetopp, oppvaskmaskin, stekeovn og kjøleskap.

Komfyrvakt samt aquastop/lekkasjevern med sensorer og magnetventil er installert.

Det ble rutinemessig søkt etter fukt på typisk fuktutsatte steder med fuktindikator (Protimeter SM) på befaringen og det var ingen indikasjoner på fukt.

Ingen avvik registrert ut over normal forventet bruksslitasje.
Tilstandsgrad satt ut fra helhetlig vurdering av rommet og innredning.
