Vardeveien 26, 1850 MYSEN

Velholdt og praktisk bolig med alt på et plan. Attraktiv beliggenhet med fantastisk utsikt.

Tilstandsrapport

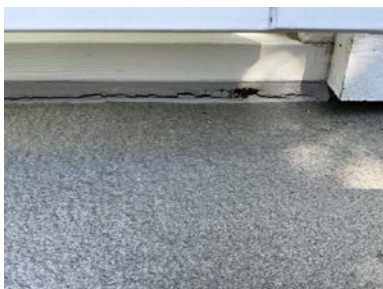
- Det er påvist avvik rundt innsettsdetaljer.

- Påvist manglede beslag under vinduer. Vannbrettbeslag og tetting rundt og særlig under vinduet må utføres regntett for å unngå lekkasjer og fuktskader i veggen. Ikke tegn til skader.

- Det må gjøres tiltak om avviket skal lukkes, det spesifiseres dog at dette er en byggeskikk som har vært utført i mange år uten å behøve å resultere til problemer. Dog sier preaksepterte løsninger at det skal være et beslag i overgang vannbrett og vindu.

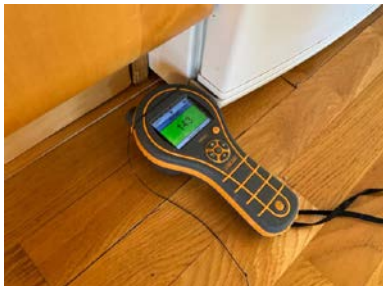
- Påvist mindre fuktskader/skjolder på parkett i fremkant av kjøleskap i kjøkkenet, ikke påvist unormale verdier ved fuktsøk på befaringsdagen, kan trolig relateres til tidligere lekkasje. Ellers påvist sprekk i fliser ved inngangsdør.

- Det er ikke behov for utbedring. Skader vil ikke ha noe å si for boligens bruksfunksjon. Det må dog gjøres tiltak om avviket skal lukkes.

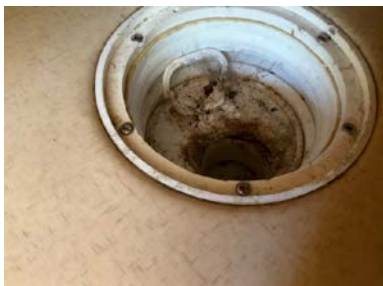
- Over halvparten av forventet brukstid på tettesjikt og sluk er passert, og det er usikkert om tettesjiktet er rustet for dagens bruk. Vaskerommet vil fortsatt kunne tåle forsiktig bruk, det er dog ingen garantier, og det er usikkert når tettesjikt må skiftes ut.

- Sluket må sjekkes og rengjøres jevnlig.
- Overvåk tilstanden jevnlig. For å få tilstandsgrad 0 eller 1 må tettesjiktet skiftes ut, men tidspunktet for når dette er nødvendig er vanskelig å si noe om.

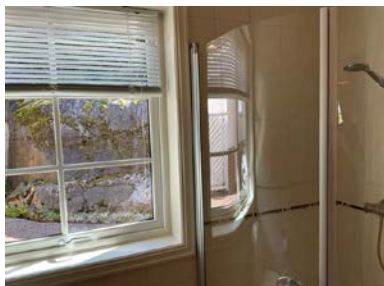
- Det er vindu/dør med ikke fuktbestandige materialer i våtsonen (ved vask, dusj, badekar, osv.), løsningen eller byggematerialet er uegnet

- Valgt løsning innebærer at badet må benyttes med forsiktighet. Overgang vindu/vegg oppfyller ikke kravet til membran. Dersom det blir utsatt for vannsøl, vil det kunne oppstå fuktskader.

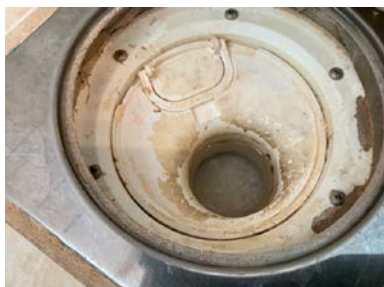
- Over halvparten av forventet brukstid på tettesjikt og sluk er passert, og det er usikkert om tettesjiktet er rustet for dagens bruk med utstrakt dusjing og vannsøl. Tilstand forutsetter derfor tett dusjkabinett med avløp til sluket. Det er dog ingen garantier, og det er usikkert når tettesjikt må skiftes ut.

- Sluket må sjekkes og rengjøres jevnlig.
- Installering av tett dusjkabinett anbefales.
- Overvåk tilstanden jevnlig. For å få tilstandsgrad 0 eller 1 må tettesjiktet skiftes ut, men tidspunktet for når dette er nødvendig er vanskelig å si noe om.
