Knappliveien 5, 3290 STAVERN

**Stavern / Ausrød - Pen 3 roms  
leilighet i 1. etasje med flott hage -  
Solrik balkong og terrasse**

# Tilstandsrapport

Befaringsdato: 23.07.2025

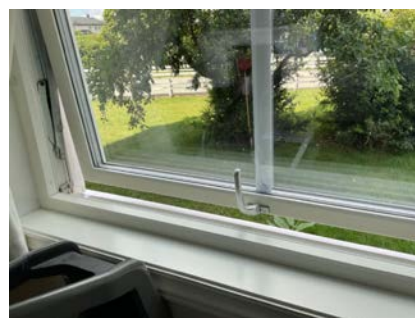
Soveromsvindu

Bygningen har malte trevinduer med 3-lags glass, toppsving og aluminiums utside.

**Årstall:** 2018 **Kilde:** Produksjonsår på produkt

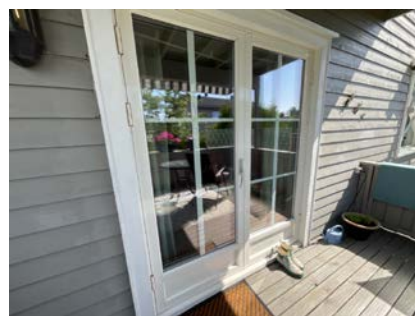
Terrassedør

Boligen har en dobbelt, malt terrassedør i tre med aluminiums utside, døren har store glassfelt med trelags glass.

**Årstall:** 2018 **Kilde:** Produksjonsår på produkt

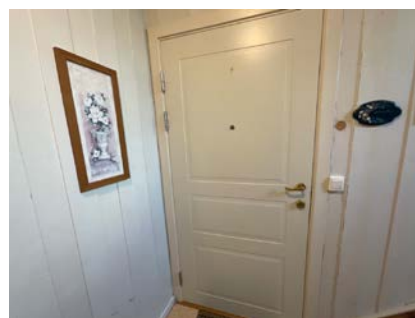
Inngangsdør

Leiligheten har en malt, brann og lydklassifisert entrédør med kikkehullkikkert.

Døren er byttet i senere tid, men jeg har ingen opplysninger om dørens årstall.

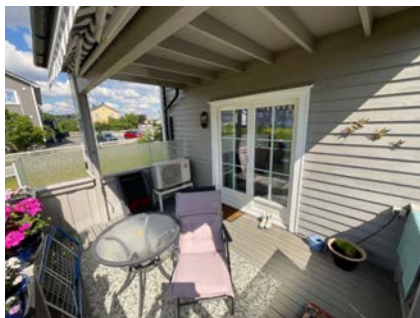
Terrasse

- Rekkverket er for lavt i forhold til dagens krav til rekkverkshøyder.
- Det er avvik:

- Tiltak:
- Det er ikke krav om utbedring av rekkverkshøyde opp til dagens forskriftskrav.

Tilstandsgraden kan forbedres ved å vedlikeholde trepanel på rekkverk. Konsekvensene er at skadene forverres og påvirker og skader andre bygningsdeler.

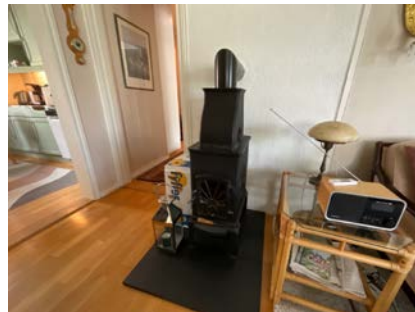
Pipe og lukket ovn i stuen

Til boligen er det en mursteinspipe, til pipen er det tilkoblet en Dovre ovn og sotluken er plassert i kjelleren.  
Pipen er pusset med skruktur og er malt.

Eier opplyser om det 2013 i var tilsyn på adressen og ingen avvik ble funnet.

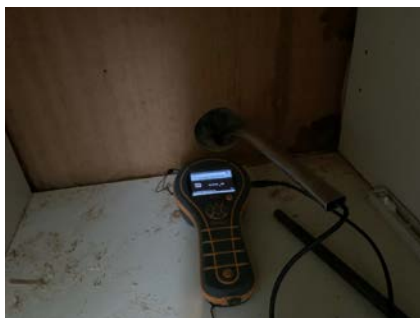
Hulltaking i kjøkkenskap

Jeg har foretatt hulltaking i kjøkkenveggen, tilliggende konstruksjon uten å påviste fukt inne i konstruksjonen.

Hulltakingen er gjort på en tilfeldig plass i våtrommet, hvor det er sannsynlig at det kan være fuktighet, sett opp mot fuktbelastningen i rommet.

Jeg kan ikke gi noen absolutt garanti for de andre veggene i rommet.

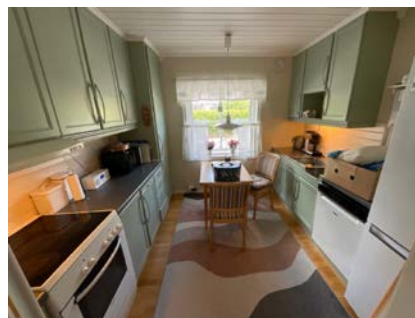
Kjøkken

Tilstandsgrad to er gitt fordi kjøkkenfrontene og benkeplaten har skader, og svelling på grunn av fuktighet.

Dette avviket har ikke betydning for kjøkkenets funksjon, men for å forbedre tilstandsgraden må dørfrontene vedlikeholdes eller skiftes.

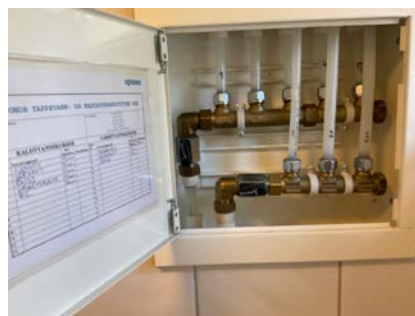
Rør i rør skap på baderom

Hoved stoppekranen til leiligheten er i rør i rør skapet.

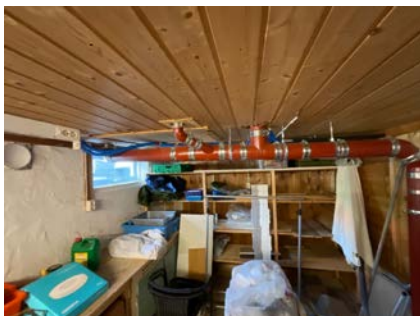
Det er avløpsrør av støpejern synlig i kjellerboden.  
Eier opplyser om avløpsrørene ble byttet i forbindelse med oppgraderingene av baderommene.

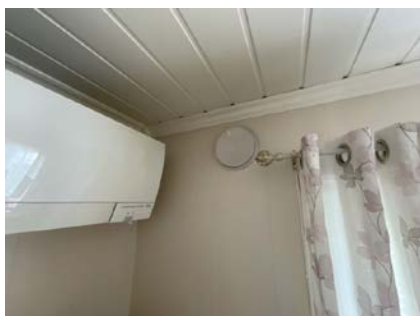
Lufteventil i stuen

Boligen har naturlig ventilasjon gjennom lufteventiler i veggene i alle rom.

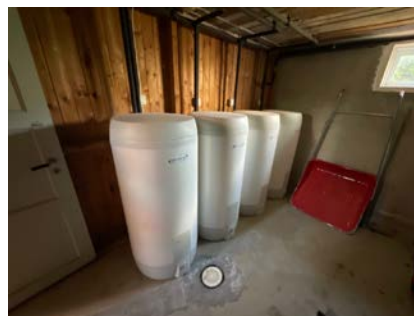
Boligen har en 200 liters OSO varmtvannstank plassert i felles bod i kjelleren.

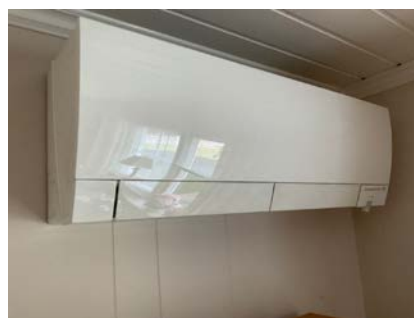
Varmepumpe

Leiligheten har en luft til luft varmepumpe, innerdelen er montert i stuen og ytterdelen montert på terrassen.

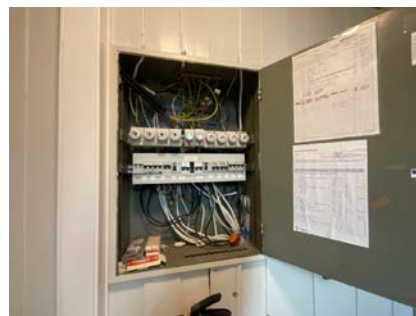
Sikringsskap i felles trappegang

- Er det tegn på at kabelinnføringer og hull i inntak og sikringsskap ikke er tette, så langt dette er mulig å sjekke uten å fjerne kapslinger?  
**Nei**
- Finnes det kursfortegnelse, og er den i samsvar med antall sikringer?  
**Ja**
- Foreta en helhetsvurdering av det elektriske anlegget, dets alder, allmenne tilstand og fare for liv og helse. Bør det elektriske anlegget ha en utvidet el-kontroll?  
**Ja Jeg anbefaler ny eier en utvidet el-kontroll for å avdekke tilstanden, med begrunnelse i eldre skrusukringer.**
