Enebolig med strandlinje  
og 7,7 mål tomt.  
Oppgraderingsbehov.

- Helårsbolig benyttet som fritidsbolig
- Drangedalsveien 2063, 3750 DRANGEDAL
- DRANGEDAL kommune
- gnr. 26, bnr. 12

Befaringsdato: 14.03.2025 Rapportdato: 20.03.2025 Oppdragsnr.: 15711-1885 Referansenummer: TU4444

Autorisert foretak: SørTakst AS

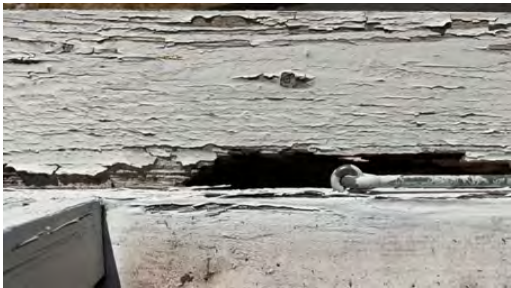
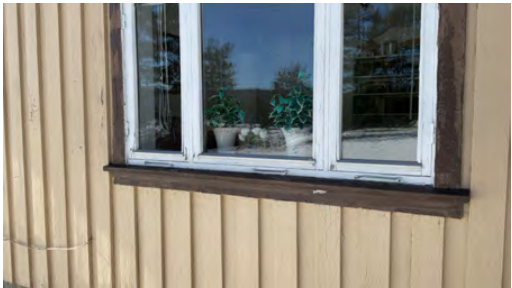
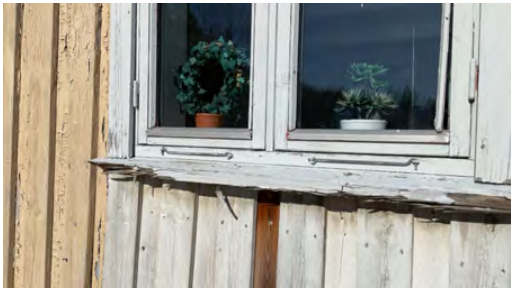
## TG 1 Nyere vinduer

Det er ett nyere kjøkkenvindu med isolerglass.

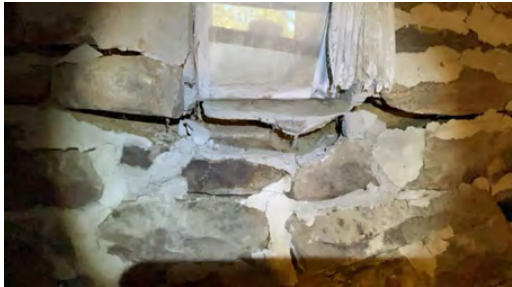
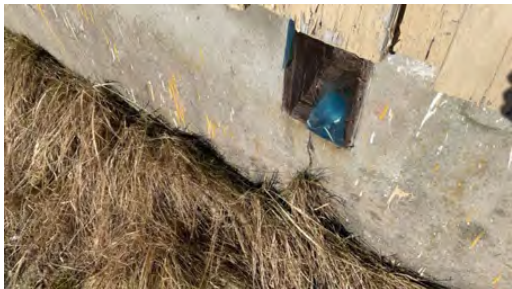
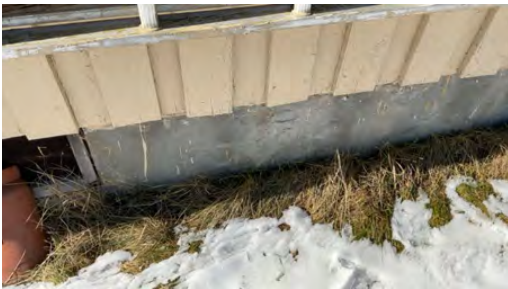
- Det er registrert horisontalriss som er symptom på jordtrykk.
- Grunnmuren har sprekkdannelser.

Det er store sprekker i grunnmuren i det ene kjellerrommet.

- Påviste skader må utbedres.
