Enebolig med strandlinje  
og 7,7 mål tomt.  
Oppgraderingsbehov.

- Helårsbolig benyttet som fritidsbolig
- Drangedalsveien 2063, 3750 DRANGEDAL
- DRANGEDAL kommune
- gnr. 26, bnr. 12

Befaringsdato: 14.03.2025    Rapportdato: 20.03.2025    Oppdragsnr.: 15711-1885    Referansenummer: TU4444

Autorisert foretak: SørTakst AS

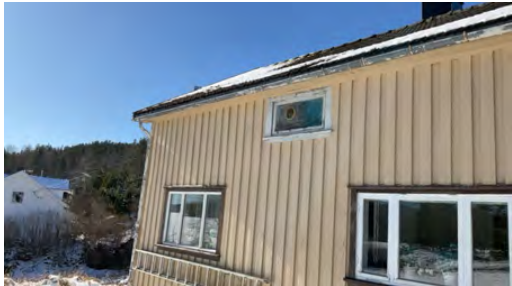
### Veggkonstruksjon

Yttervegger i trekonstruksjon med trekledning. Tilstanden inne i veggene er ikke kontrollerbar uten destruktive inngrep. Det samme gjelder ev. isolasjon.

#### Vurdering av avvik:

- Det er ingen eller liten lufting i nedre kant av kledning mot grunnmur.
- Det er påvist spredte råteskader i bordkledningen.

Kledningen har behov for vedlikehold og enkelte bord eller deler av kledningen må skiftes.

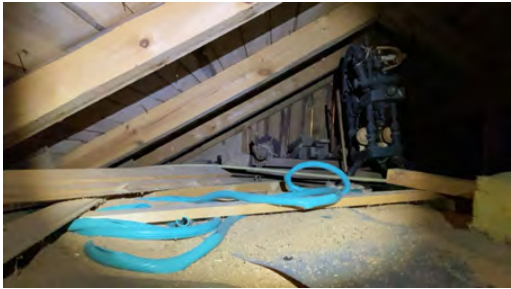
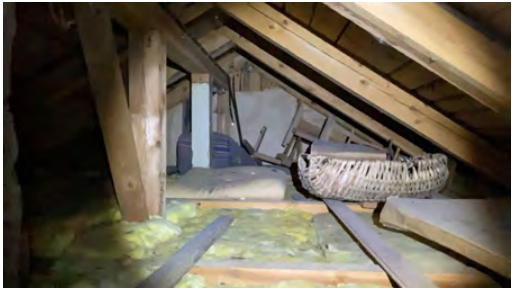
## TG 3 Vinduer

Vinduer, dels med isolerglass, dels med enle glass.

### Vurdering av avvik:

- Det er påvist at enkelte vinduer er vanskelig å åpne/lukke.
- Det er påvist vinduer med fukt/råteskader.
- Karmene i vinduer er slitte og det er sprekker i trevirket.

- Vinduer med råteskader må erstattes med nye.

På eldre vinduer må det påregnes vedlikehold, samt at enkelte må skiftes.

Kostnadsestimat: 50 000 - 100 000

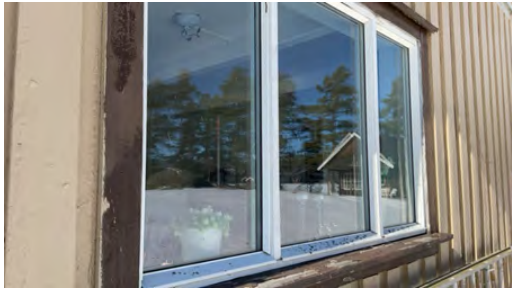
## TG 2 Dører

Bygningen har malt hovedytterdør.

### Vurdering av avvik:

- Det er påvist dører som er vanskelig å åpne eller lukke.
- Karmene i dører er værslitte utvendig og det er sprekker i trevirket.

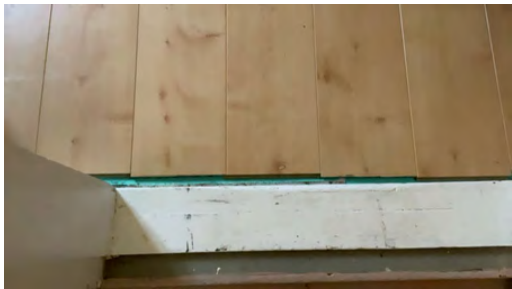
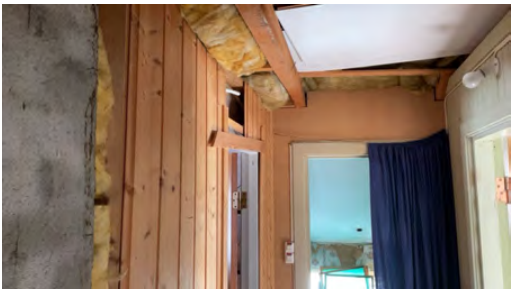
## TG 2 Etasjeskille/gulv mot grunn

Etasjeskillere er trebjelkelag.

### Vurdering av avvik:

- Det er målt høydeforskjell på mellom 15-30 mm gjennom hele rommet. Tilstandsgrad 2 gis med bakgrunn i standardens krav til godkjente måleavvik.

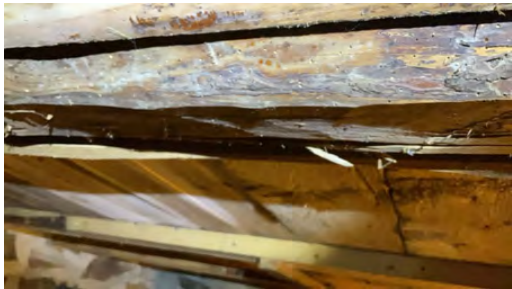
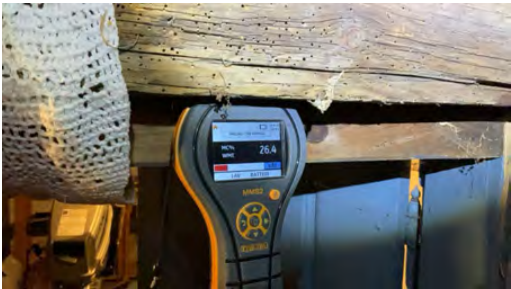
## TG 2 Innvendige trapper

Boligen har malt tretrapp.

- Det er ikke krav om utbedring av rekkverkshøyder opp til dagens krav.
- Håndløper bør monteres, men det var ikke krav på byggetidspunktet.

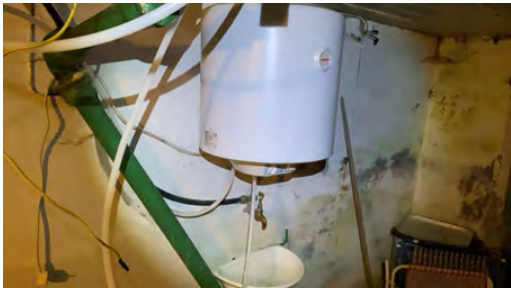
### TG 3 Elektrisk anlegg

**Ja Det foreligger tilsynsrapport fra DE Nett, av 4/7-2024. Det er registrert avvik. Avvikene er ikke lukket.**

**Ja Avvik i tilsynsrapporten må lukkes. Kosnadsestimatet er usikkert.**

Undertegnede har ikke kompetanse til å tilstandsvurdere elektriske anlegg, utover synlige og helt opplagte feil. El-anlegg bør kontrolleres av en autorisert el-installatør.

**Kostnadsestimat: 10 000 - 50 000**
