Tøyenbekken 4, 0188 OSLO

**Attraktiv og lys 3-roms selveier i
4.etg. Solrik balkong vendt mot
lukket og rolig bakgård.
Heis og fjernvarme!**

Tilstandsrapport

- Eiet seksjon
- Tøyenbekken 4, 0188 OSLO
- OSLO kommune
- # gnr. 230, bnr. 333, snr. 37

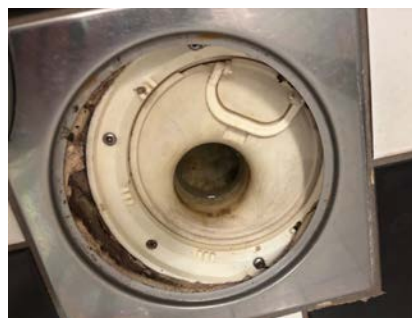
4. ETASJE > BAD/VASKEROM

- Det er mulighet for at det kan forekomme vannlekkasje på våtrommet hvor vann ikke vil gå til sluk.
- Det er påvist at høydeforskjell fra topp slukrist til gulv/synlig topp membran ved dørterskel er mindre enn 25 mm.
- Krav til fall (høydeforskjell) er ikke oppfylt, men det er fall til sluk.

Mer enn halvparten av forventet brukstid er passert på våtrommet. Noe flisbom. Gulvsluk beliggende i dusjhjørne. Riss/sprekker i silikofuger.

- Overvåk tilstanden jevnlig. For å få tilstandsgrad 0 eller 1 må tettesjiktet skiftes ut, men tidspunktet for når dette er nødvendig er vanskelig å si noe om.
