# Tilstandsrapport

📍 Gladengveien 6 E,

# Andelsnummer 152

Oppdragsnr.: 15882-1556

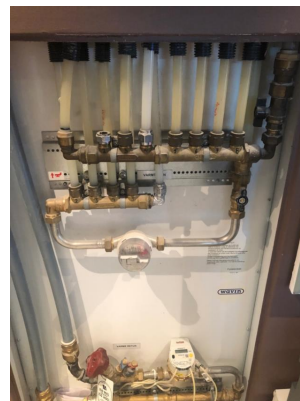
## Vannledninger

! TG 1

Plastrør (rør i rør). Fordelerskap i entre. Fordelerskap ikke besiktiget grunnet stort tungt speil i forkant. Synlig "sladremikk" fra rørskap, på bad.
