Fjøsangerveien 97B, 5073 BERGEN

**Nydelig 3-roms eierleil. m/sentral  
& attraktiv beliggenhet på Minde.  
Balkong. Kort vei til Bybanen, HVL &  
servicetilbud!**

Befaringsdato: 09.05.2025

# Tilstandsrapport

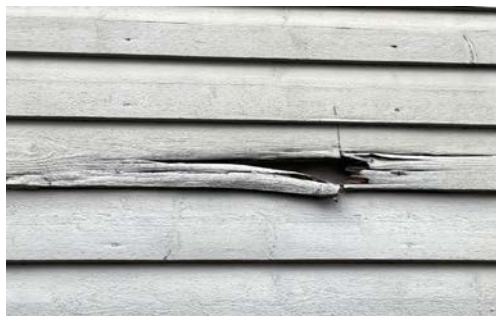
- Det er påvist spredte råteskader i bordkledningen.

Det ble fra bakken registrert spredte råteskader i kledning på sydvegg, men mest i etasjen under.

Spredte råteskader i kledning på sydvegg. Denne er fra etasjen under.

- Råteskadet trekledning må skiftes ut.

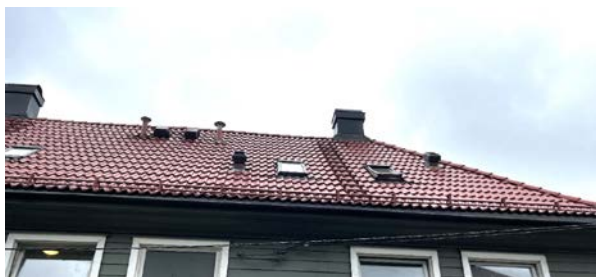
Takflate mot vest

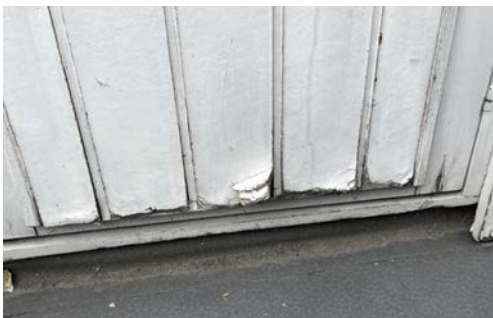
- Det er påvist dør(er) med fukt/råteskader.

Balkongdør har utvendige fuktskader.

Fuktskadet balkongdør

årgang. Balkongdør er fra 1995. Vurdering av avvik: Det er påvist dør(er) med fukt/råteskader. Balkongdør har utvendige fuktskader. Konsekvens/tiltak Døren(e) står foran utskiftning.

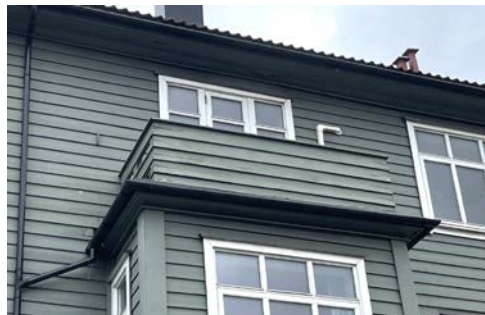
- Det er påvist fukt-/råteskader i konstruksjonen.
- Rekkverket er for lavt i forhold til dagens krav til rekkverkshøyder.
- Det er påvist andre avvik:

Balkong sett fra bakken

- Det er ikke krav om utbedring av rekkverkshøyde opp til dagens forskriftskrav.
- Råteskadede konstruksjoner må skiftes ut.

Rekkverk må males og rekkverksbord med sprekker og råte må skiftes. Sarnafilbelegg bør beskyttes med trelemmer e.l. for å redusere risikoen for å lage hull i belegget.

**Kostnadsestimat: 10 000 - 50 000**

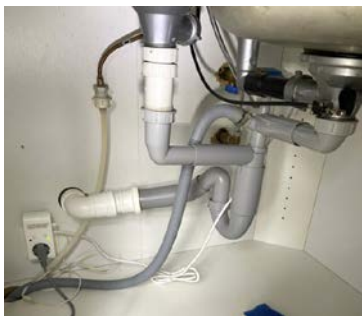
Vannrør under kjøkkenvask

- Det er ikke behov for utbedringstiltak siden anlegget fungerer i dag, men ut ifra alder kan skader plutselig oppstå på eldre anlegg.

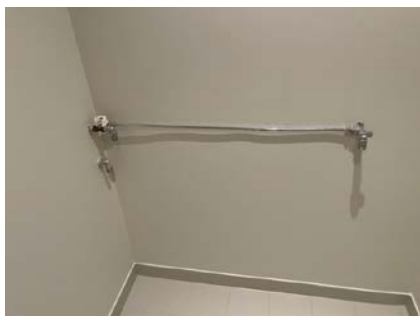
Stålrør på bad.

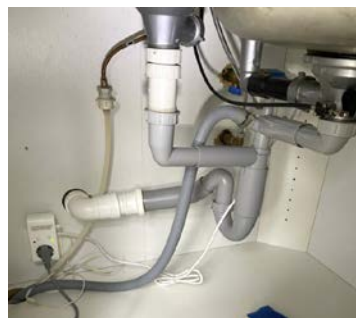
Avløpsrør i plast under kjøkkenvask

- Det er ikke behov for utbedringstiltak siden anlegget fungerer i dag, men ut ifra alder kan skader plutselig oppstå på eldre anlegg.

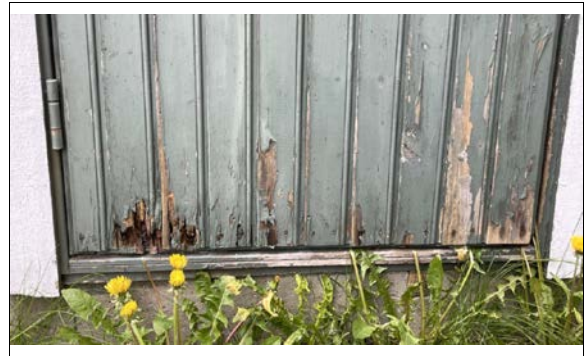
Til leiligheten tilhører det en ekstern bod i frittstående uthus på vestsiden av huset. Arealet av boden er lagt til i arealoppsettet. Uthuset som inneholder 3 boder er ikke tilstandsvurdert. Det kunne dog ikke unngås å registrere at ytterdør til den tilhørende bod er råteskadet.

Råteskadet dør på utebod
