Hans Fjelds vei 33 A, 1930 AURSKOG

Pen 2-roms endeleilighet med solrik, overbyggd balkong og praktisk sportsbod. P-plass med elbillader. Sentral beliggenhet!

| Tilstandsrapport | 32 |

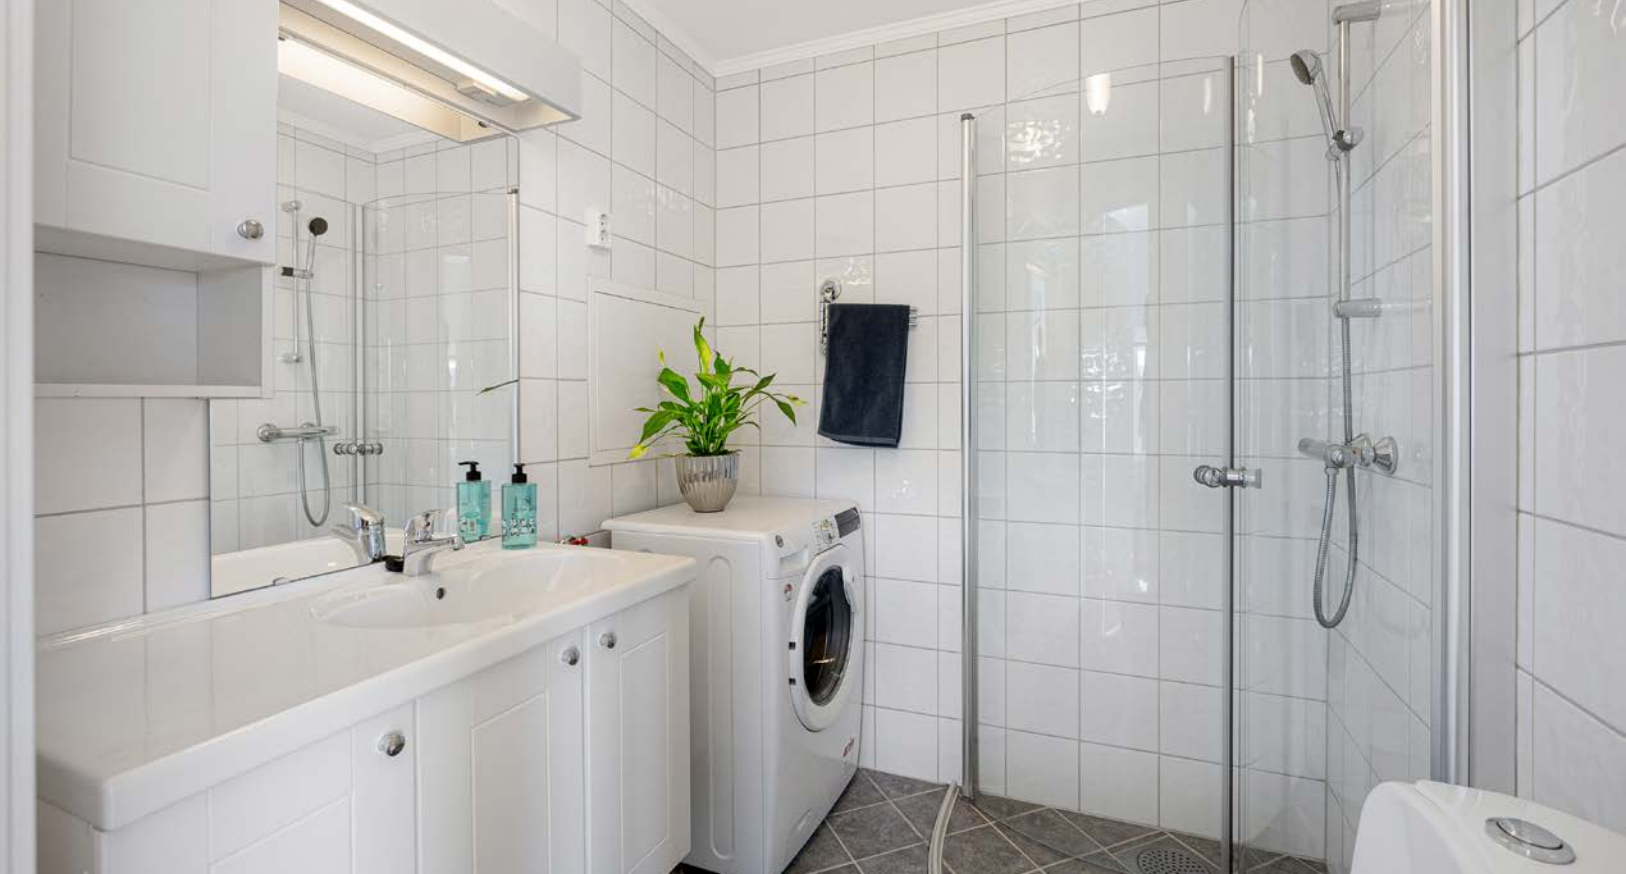
Badet er innredet med grå gulvfliser med gulvvarme og hvite veggfliser. Badet har toalett, opplegg for vaskemaskin og et dusjhjørne med innfellbare dører.
