Lefsrødstien 11D, 3174 REVETAL

**Meget lekker 3-roms, med  
gjennomgående planløsning. God  
intern beliggenhet.**

# Tilstandsrapport

# gnr. 527, bnr. 34, snr. 4

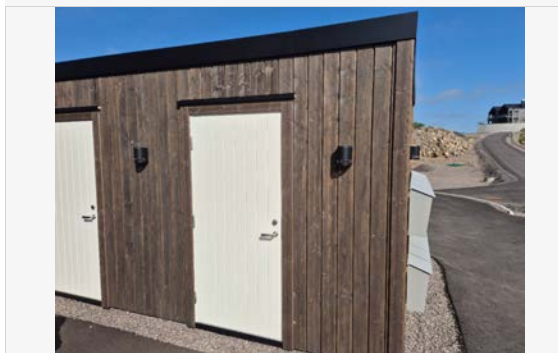
### Bod i felles rekke

Bod/lagring.
