Hotellvegen 2, L304, 2420 TRYSIL

**Moderne 4-roms fritidsleilighet  
beliggende midt i smørøyet i  
Trysilfjellet! Solrik balkong,  
garasjeplass og elbillader.**

| Tilstandsrapport ..... | 31 |

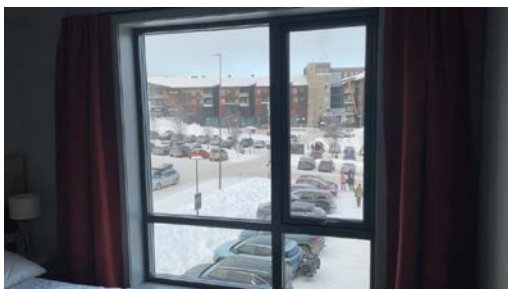
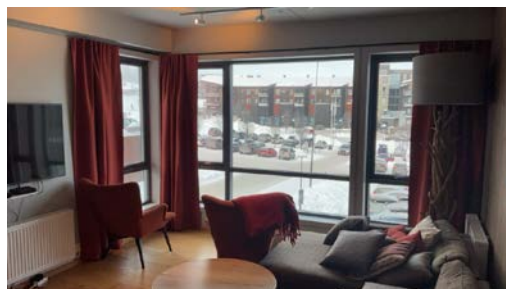
Bygningen har malte trevinduer med 3-lags glass, utvendig beslått med aluminium

Bygningen har skyvebalkongdør i malt tre, beslått utvendig med aluminium og brann- og lydklassifisert entrédør.

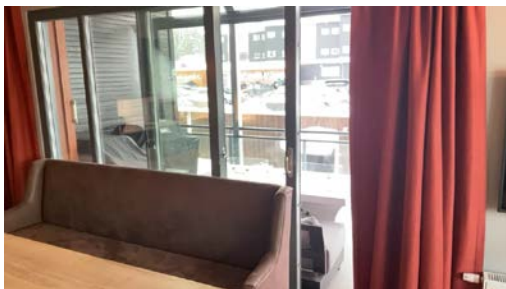
Balkong av betong med rekkverk av stål og glass

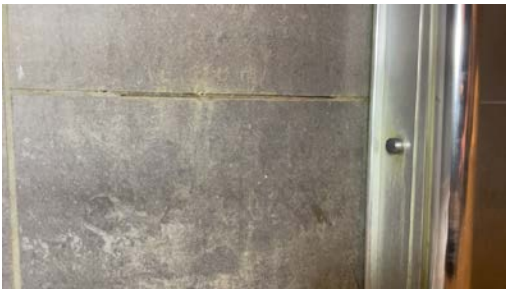
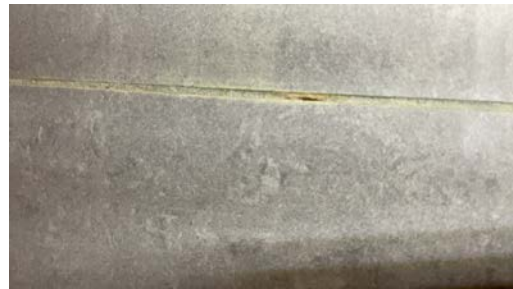
- Det er påvist at flisfuger har riss/sprekker.

- Dersom tiltaket ikke utføres er det fare for videre skadeutvikling.

- Utskifting av flisfuger på begge bad som vil korrigere merknaden til riss/sprekker.
- Forbedring av lister rundt baderomsdør.
- Rengjøring under badekar.
- Kontroll av avtrekksvifte (dette må utføres via styret i sameiet og blir ikke utført før etter påske).

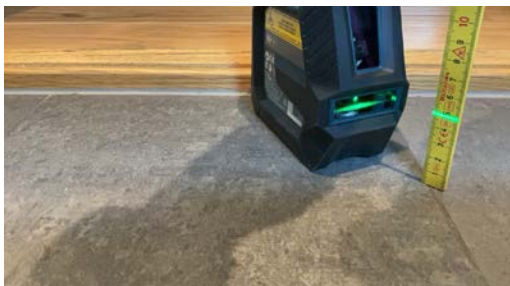
- Det er mulighet for at det kan forekomme vannlekkasje på våtrommet hvor vann ikke vil gå til sluk.
- Det er påvist at flisfuger har riss/sprekker.
- Det er påvist avvik i fallforhold til sluk i forhold til krav i forskrift på byggetidspunktet.
- Det er påvist avvik i krav til høydeforskjell/fall-løsning på våtrommet.

- Slike riss/sprekker kan indikere bakenforliggende fuktskader, og konstruksjonen bør observeres jevnlig for å vurdere utvikling.
- Eventuelt lekkasjevann fra utstyr utenfor dusjsone vil ikke ha en naturlig vei til sluket. Dette kan føre til at vann samler seg på gulvet og potensielt renner ut av rommet eller trenger inn i konstruksjonen.

Høyde ved terskel.

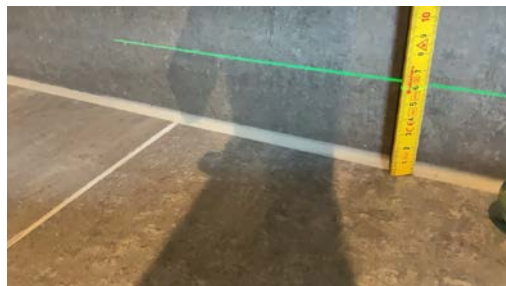
Høyde ved wc

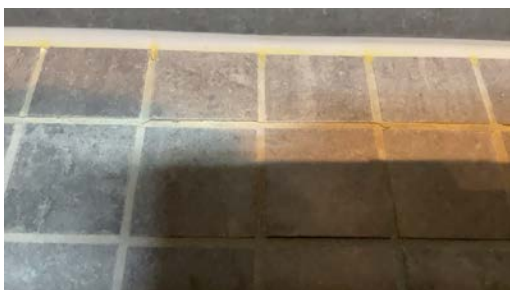
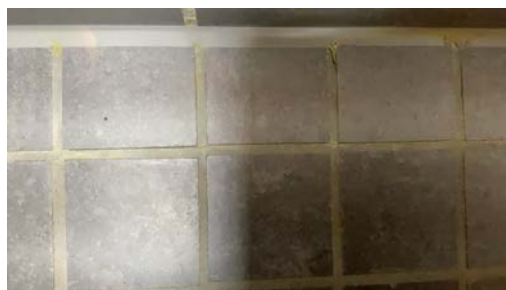
Sprekk i fuger i dusjnische.

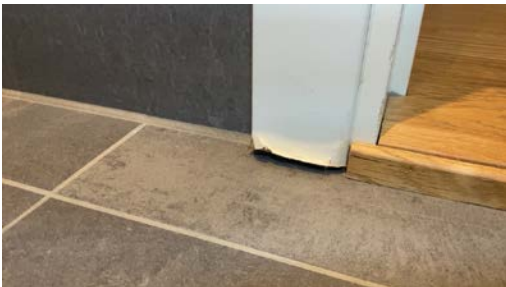
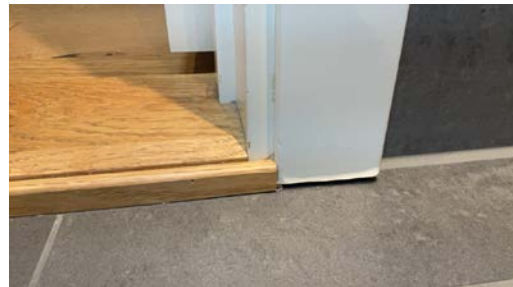
- Det er vindu/dør med ikke fuktbestandige materialer i våtsonen (ved vask, dusj, badekar, osv.), løsningen eller byggematerialet er uegnet.
- Overflaten har fuktskade

- Det må gjøres tiltak for å utbedre avviket.
- Dersom det ikke gjøres tiltak, kan dette medføre oppfukting, oppsvelling og forringelse av materialer over tid og fuktskader på tilstøtende konstruksjoner.

Lister må utbedres.

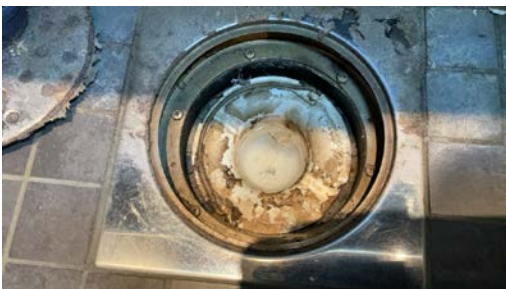
- Det er påvist avvik i krav til høydeforskjell/fall-løsning på våtrommet.

- Til tross for avviket i fall/høydeforskjell til sluk, vil gulvet fortsatt kunne lede vann mot sluket, men med redusert effektivitet. Dette kan potensielt øke risikoen for vannansamling i enkelte områder av badet.

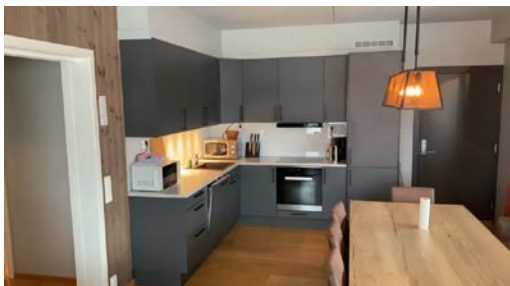
Kjøkkenet har innredning med glatte fronter. Benkeplaten er av laminat. Det er kjøl/fryseskap,oppvaskmaskin,platetopp,stekeovn og komfyrvakt.

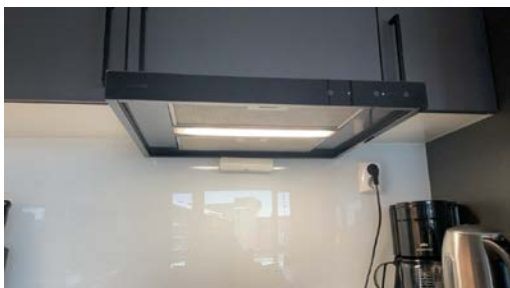
- Det er avvik:

Kontrol av avtrekkesviften må gjennomføres
