Salgsobjekt: Halvpart av tomannsbolig

Pen og tiltalende leilighet med alt på ett plan. Carport.

Befaringsdato: 04.05.2026

Rapportdato: 11.05.2026

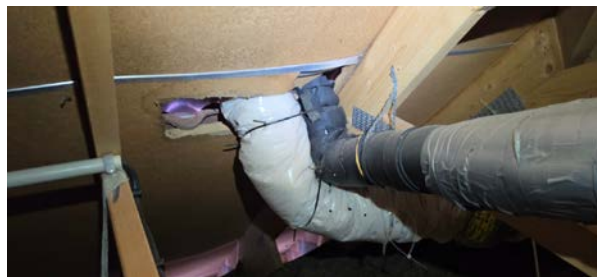
Det er noe svartsopp og fuktmerker i undertak.

Fuktmerker og svartsopp tyder på mangelfull ventilasjon eller lekkasjer, og kan føre til muggvekst, råteskader og svekkelse av takkonstruksjonen. Utette gjennomføringer øker risikoen for vanninntrengning og kondens, og kan forverre skader i undertak og isolasjon. Gnagere kan redusere isolasjonsevnen og skade dampspærre og konstruksjon, noe som igjen kan gi kuldebroer, økt fuktbelastning og ytterligere skader.

Fuktmerker/mugg/sopp

Det anbefales å utbedre lekkasjepunkter og tette gjennomføringer med riktige mansjetter og beslag. Ventilasjonen i takkonstruksjonen bør forbedres for å sikre tilstrekkelig uttørring. Områder med svartsopp bør rengjøres og behandles, og skadet isolasjon bør skiftes. Det bør også gjennomføres tiltak mot gnagere, samt tetting av mulige inngangspunkter.

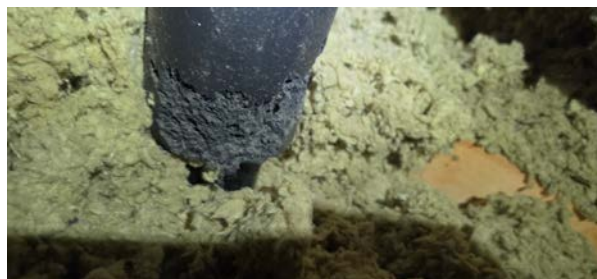
Utett rør gjennomføring i undertak

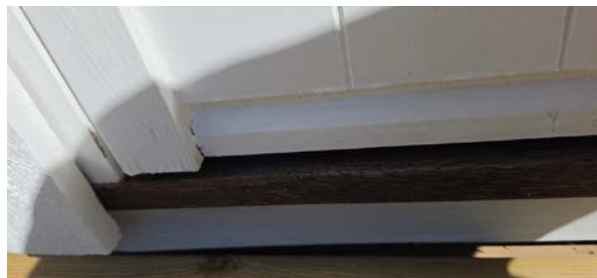
Det er noe irr på håndtak på terrassedør. Noen mindre sprekker i nedkant av dør.

Irr på beslag kan utvikle seg videre dersom det ikke renses og vedlikeholdes, og kan på sikt redusere funksjon og levetid på håndtak og beslag. Sprekker i nedkant av dørbladet kan gi økt fuktopptak i treverket, noe som over tid kan føre til deformasjoner, ytterligere sprekkdannelse eller lokal råte dersom forholdet ikke følges opp.

Sprekker og svelling nedkant dør

Håndtak og beslag bør renses og eventuelt behandles for å hindre videre korrosjon. Sprekker i nedkant av dørbladet bør forsegles og overflatebehandles for å redusere fuktopptak. Det anbefales å kontrollere terskel og nedkant av dørbladet for tegn til fukt, og utføre lokal utbedring ved behov. Videre vedlikehold bør inngå som del av normalt ettersyn av ytterdører.

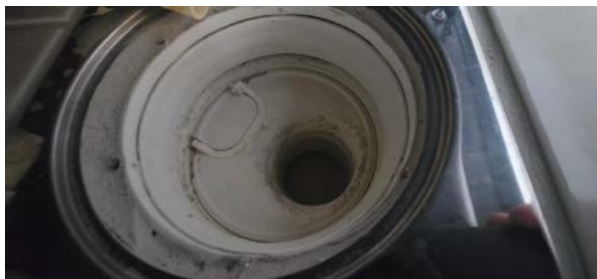
ETASJE > BAD/VASKEROM

- Det er påvist at høydeforskjell fra topp slukrist til gulv/synlig topp membran ved dørterskel er mindre enn 25 mm.
- Det er påvist avvik i fallforhold til sluk i forhold til krav i forskrift på byggetidspunktet.

Manglende dokumentasjon og usikkerhet rundt membranens tilstand medfører økt risiko for lekkasjer og fuktinntrengning i konstruksjonen. Når membransystemet i tillegg nærmer seg utgått levetid, øker sannsynligheten for svekket funksjon, sprøhet og redusert elastisitet i tettesjiktet. Eventuelle lekkasjer kan oppstå skjult og gi skader i underliggende konstruksjoner uten at dette er synlig på overflaten.

Våtrommet bør følges opp jevnlig for tegn til fukt, spesielt siden membransystemet nærmer seg utgått levetid.

Ved fremtidig renovering må sluk og membran etableres med dokumentert og forskriftsmessig løsning.

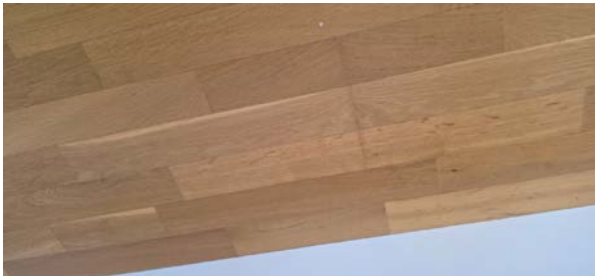
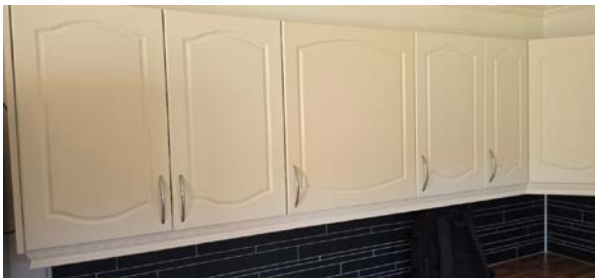
ETASJE > STUE/KJØKKEN

- Det er påvist skader/fuktskjolder i kjøkkengulvet.

Det er ikke montert fuktsikring under benken ved oppvaskmaskinen.

Det bør monteres fuktsikring på benkeplaten ved oppvaskmaskinen.

Dette vil forlenge levetiden på benkeplaten.

Det anbefales montering av vannstopp og komfyrvakt.
