# Lys og arealeffektiv 3-roms med solrik balkong og utsikt

Velkommen til Jens Bjelkes gate 64A - en lys og attraktiv leilighet med gjennomtenkt planløsning og herlig beliggenhet på Tøyen.

# Tilstandsrapport

## BOLIGBYGG MED FLERE BOENHETER

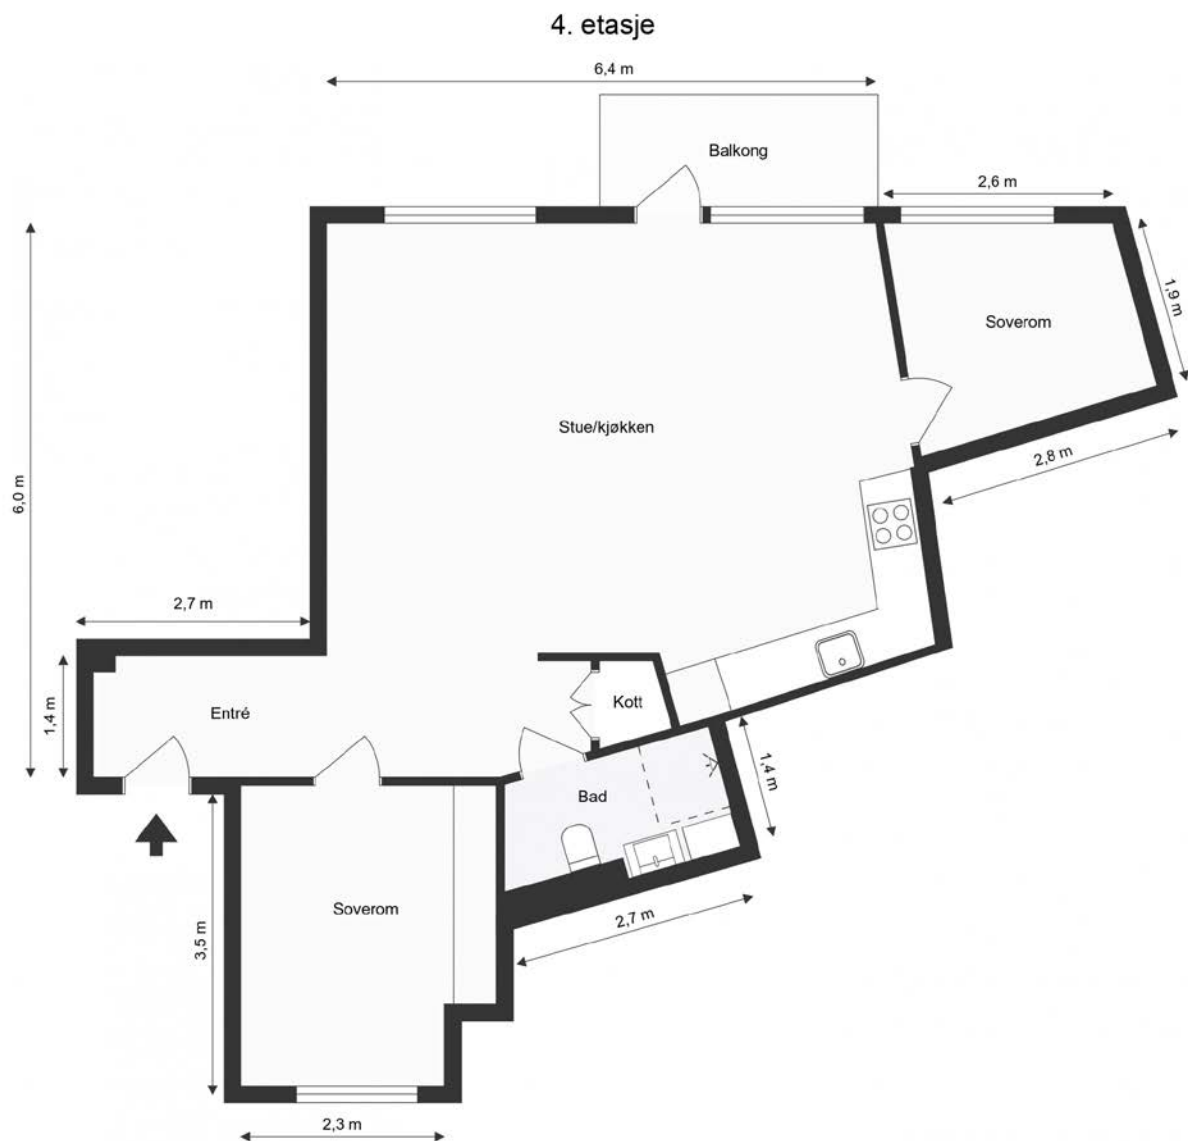
# Planteegning

Planskissen er ikke målbar, kun ment som en illustrasjon. Evt. mål i skissen er avrundet. Tegnet av Aleksander Røv AS
