Tordenskjolds gate 4A, 2821 GJØVIK

**Andelsleilighet meget sentralt i  
Gjøvik - balkong -  
parkeringskjeller - IN ordning -  
gangavstand til alle fasiliteter.**

# Tilstandsrapport

## BOLIGBYGG MED FLERE BOENHETER

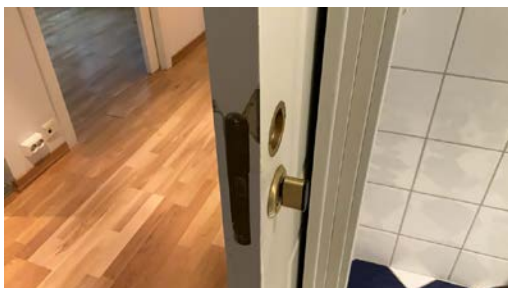
- Det er avvik:
- Overflateskader/slitasje på dørene.

Overflateskader/slitasje på dørene.

- Tiltak:
- Avhengig av bruksmønster og krav til estetikk av kjøper kan det være påregnelig med utskiftning/utbedringer.

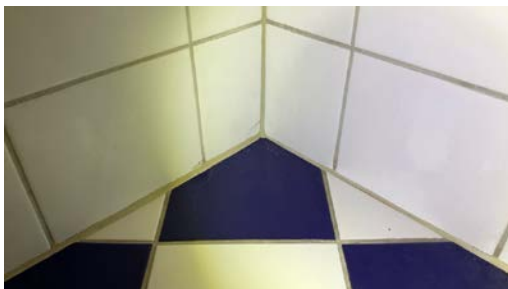
- Det er avvik:
- Det er registrert sprekker i fliser.

Det er registrert sprekker i fliser.

- Tiltak:
- Det anbefales ytterligere undersøkelse av fagperson som kan gi en vurdering av om det er nødvendig med utbedring. Sprekker i flis kan være en indikasjon på avvik i bakenforliggende konstruksjon. Det vil være viktig å vurdere eventuell skade på underliggende membran ved å utbedre/ ikke utbedre avviket.

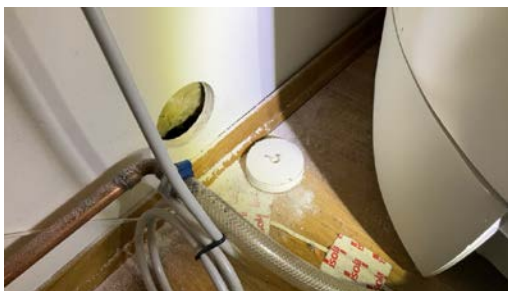
Hulltaking for fuktmåling i tilstøtende konstruksjon er foretatt, hull tatt i vegg bak dusjhjørnet. Konstruksjoner av metall/stål, det vil si at det ikke er gjort fuktmålinger i treverk. Ikke registrert unormale forhold. Observasjonene som er gjort er å betrakte som stikkprøver og sier bare noe om tilstanden i nærheten til området der målingen er utført.

Hulltaking for fuktmåling i tilstøtende konstruksjon er foretatt, hull tatt i vegg bak dusjhjørnet.

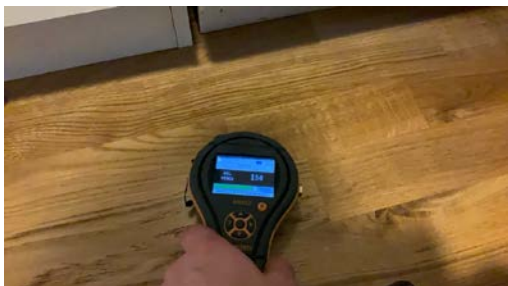
Ved bruk av fuktindikator på utsatte steder registrerte jeg ingen unormale verdier.

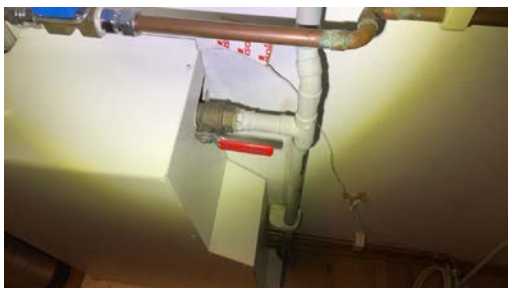
Innvendig hovedstoppekran er plassert i boden.

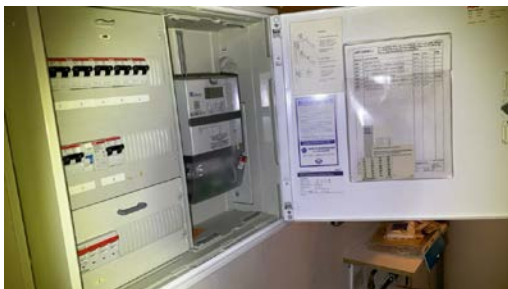
El-anlegg med automatsikringer. I hovedsak skjult ledningsnett. Sikringsskapet er plassert i bod.
