**Salgsobjekt:** Enebolig  
**Eierform:** Eiet  
**Byggeår:** 1968  
**BRA-i/BRA Total** 299/355 kvm  
**Tomtstr.:** 1039.8 m<sup>2</sup>  
**Soverom:** 5  
**Antall rom:** 7  
**Gnr./bnr.** Gnr. 7, bnr. 263  
Gnr. 7, bnr. 264  
**Oppdragsnr.:** 1411250427

# Stor enebolig på magisk solrik utsiktstomt 1040m<sup>2</sup> | Renoveringsbehov|

# Tilstandsrapport

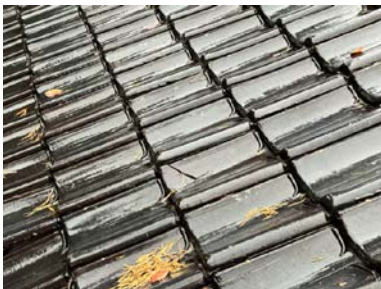
- Det er påvist skader eller avvik på selve taktekingen.
- Mer enn halvparten av forventet brukstid er passert på taktekingen.
- Mer enn halvparten av forventet brukstid er passert på undertak.

Det er flere knekte stein og mye fukt på undertaket og på loftet.

Flere knekte stein

Det må gjøres en omfattende jobb for å tette bygget, på bakgrunn av flere lekkasjer og skader på tekingen er det satt TG:3

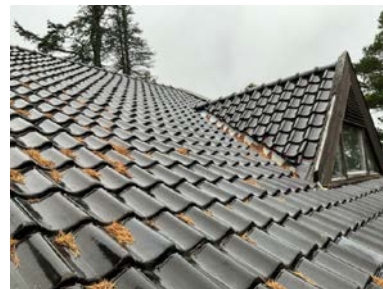
Mangler flere mønestein

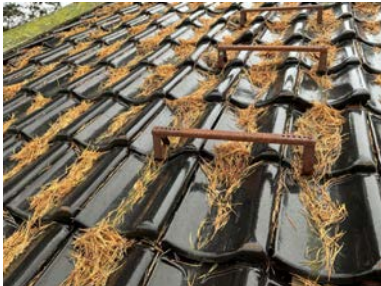
Rust på beslag og takstige

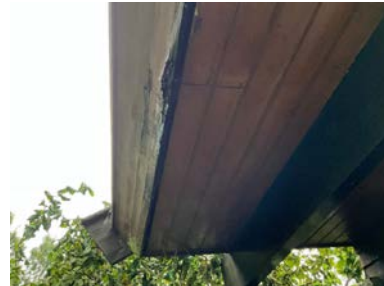
Lekkasjer i takrenner

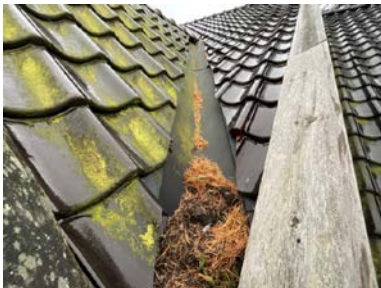
Lekkasjer ved gradrenner

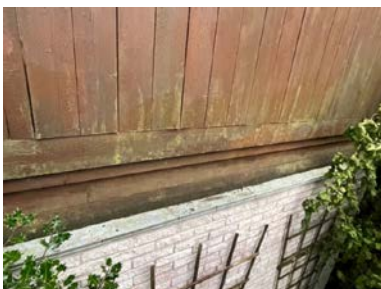
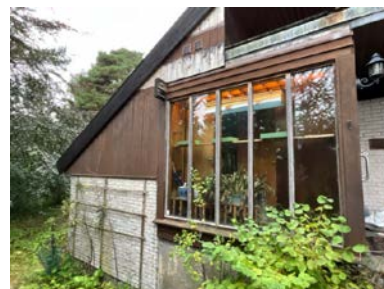
- Det er ingen eller liten lufting i nedre kant av kledning mot grunnmur.
- Det er påvist råteskader i veggkonstruksjonen.

Det er påvist råte i nedre deler av veggene, ukjent om det skyldes utettheter under dørene eller fukt fra kryperommet.

- Råteskadede konstruksjoner må skiftes ut.
- Uten tilstrekkelig lufting bak bordkledningen kan fuktighet som trenger inn bak bordene eller gjennom veggen innenfra ikke tørke opp. Dette skaper ideelle forhold for råtesopp og muggvekst.

Ved råteskader eller fukt i kledning kan det ikke utelukkes råte/fukt i bakenforliggende konstruksjoner. Mangelfull eller ikke tilstrekkelig lufting av kledningen kan føre til fukt i bakenforliggende konstruksjoner.

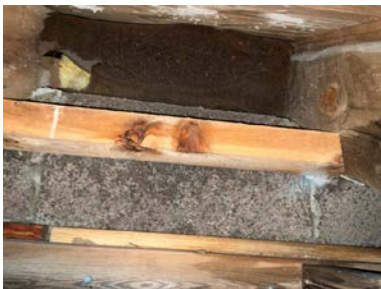
- Det er begrenset/dårlig ventilering av takkonstruksjonen.
- Det er påvist fukt-/råteskader i takkonstruksjonen.
- Det er påvist fuktskjolder/skader i takkonstruksjonen.

Det er flere aktive lekkasjer i tekkingen, dette gjør at det vil være omfattende skader i konstruksjonen.

Fukt i undertaket

- Konstruksjonene må sikres mot råte, sopp og skadedyr.
- Råteskadede konstruksjoner må skiftes ut.

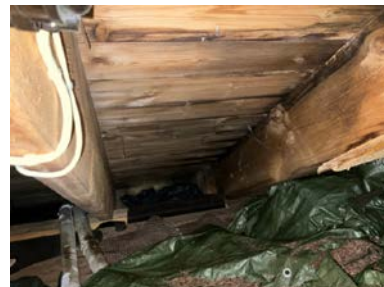
Fukt i undertaket og sperrer

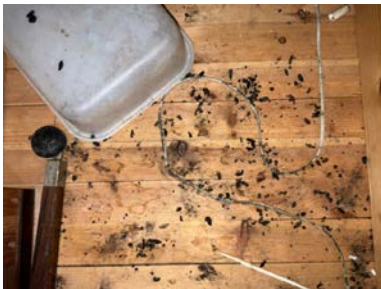
Det er spor etter mus i bygget, mus kan gjøre store skader om det ikke gjøres tiltak for å tette bygget.

Mus i bygget

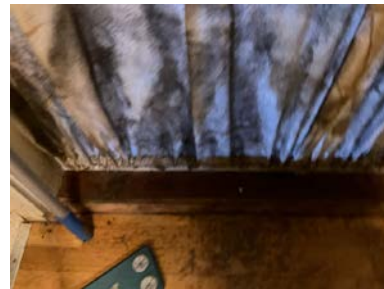
Bygget har store skader etter vann og fukt fra taket og kryperommet. Kostnad må sees i sammenheng med en renovering av bygget.

Mugg på overflatene etter vannlekkasjen.

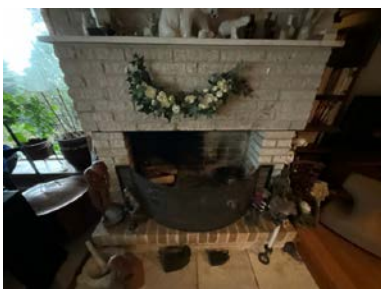
Fundamentering av pipen er i kryperommet der det har vært svært fuktig. Nærmere undersøkelser anbefales.

Mer enn halvparten av forventet brukstid er oppbrukt på pipeløp, tiltak kan påregnes.

Peis i stuen

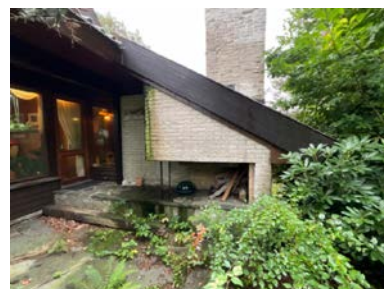
Utepeis

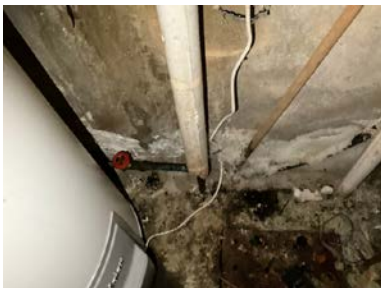
Deler av boligen ligger under terrenget. Hulltaking er ikke foretatt da det er synlige vegger av mur/betong. Rommene som vender mot terrenget er bod og teknisk rom. Ved søk etter fukt er det økende mot gulvet og nedre deler av veggene. Det er registrert kalkutslag på deler av overflatene.

- Det er påvist indikasjoner på noe fuktgjennomtrenging i kjellergulv.
- Det er påvist synlig fuktighet på mur/gulv i kjeller.

Avviket gjelder kun de deler av boligen som ligger under terrenget, bod og tekniskrom.

- Det må foretas tiltak for å redusere/begrense fuktgjennomtrenging inn i kjeller.

Anbefaler tiltak på dreneringen da høy fuktighet på sikt vil kunne resultere i mugg/råte i de deler av bygget som ligger mot terrenget.

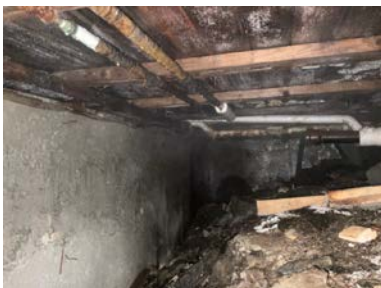
Det er omfattende skader i kryperommet etter en lekkasje på vannrørene.

Byggets konstruksjoner har omfattende skader. På grunn av begrenset tilgang er eksakt omfang usikkert. Det kan ikke utelukkes at skadene er av en slik art at hele etasjeskille må rives.

Drypper fra etasjeskille

- Påviste skader må utbedres.
- Konstruksjonene må sikres mot råte, sopp og skadedyr.

Fare for sammenbrudd dersom det ikke gjøres tiltak.

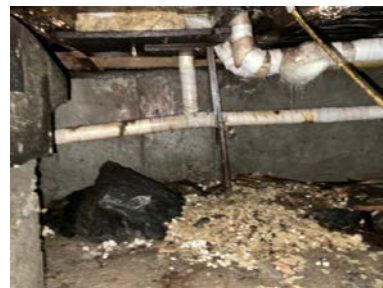
Spor etter gnagere.

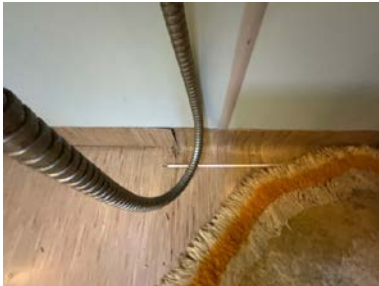
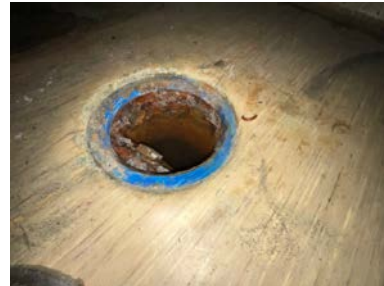
### TG 2 Tilliggende konstruksjoner våtrom

Hulltaking er foretatt og det er påvist avvik i hulltakingen. Hulltaking er foretatt ved/i boden bak våtsone for dusjen. Fuktkvotemåling (vekt%) i konstruksjonen ble målt til 17.

- Hulltaking er foretatt og det er påvist avvik i konstruksjonen.

Sannsynligvis skyldes fuktverdiene utettheter i og rundt sluken i gulvet.

- Gjennomføre ytterligere undersøkelser og foreta utbedring av skade.

Skjulte skader i bærende konstruksjoner er sannsynlig.

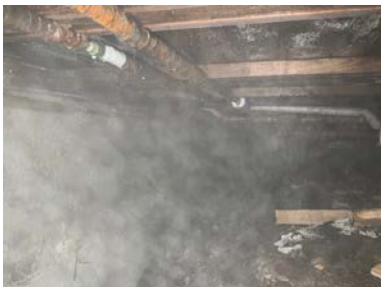
Varmtvann lekker ut i kryperommet.

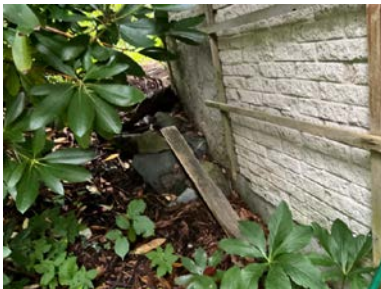
## TG 2 Grunnmur og fundamenter

Bygningen har betonggrunnmur.

- Påviste skader må utbedres.

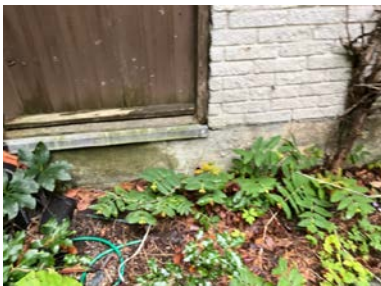
## TG 2 Terrengforhold

Ved inngangspartiet er det fall bort fra bygget. I hagen er det flatt uten tilstrekkelig fall bort fra bygget.

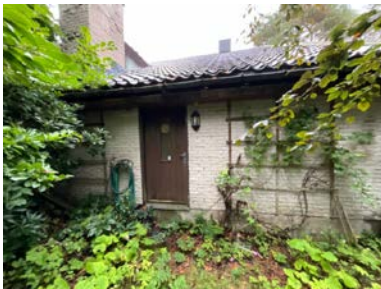
Fare for ytterligere fukt i underetasjen, høy alder på drenering og utvendig fuksikring tilsier tiltak. Det bør da også etableres fall bort fra bygget.

Anbefaler å etablere fall bort fra grunnmuren. Fallet ut fra bygningen skal være minimum 1:50 i en avstand på minst 3 m fra veggen.
