# Stilig, sjarmerende leilighet over 2 etasjer m/ nærhet til alt! Stor veranda | Gratis gatepark.

# Tilstandsrapport

Befaringsdato: 15.10.2025

Rapportdato: 24.10.2025

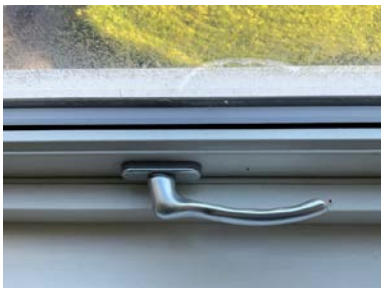
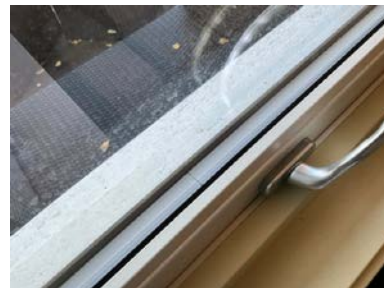
#### **TG 2 Vinduer - eldre**

Bygningen har 2 eldre malte trevinduer med 2-lags glass i kjelleren.

- Karmene i vinduer er slitte og det er sprekker i trevirket.
- Tilstandsgrad 2 gis når bygningsdelen har vesentlige avvik. Bygningsdelen skal enten ha feil utførelse, en skade eller symptomer på skade, sterk slitasje eller nedsatt funksjon. Graden gis når bygningsdelen trenger vedlikehold eller tiltak i nær fremtid. Graden skal også brukes når delen er gammel og det er grunn til å varsle om faren for skader på grunn av alderen, eller når det er grunn til å overvåke delen spesielt på grunn av fare for større skader eller følgeskader.

- Det må påregnes noe vedlikehold og at enkelte vinduer må skiftes ut.

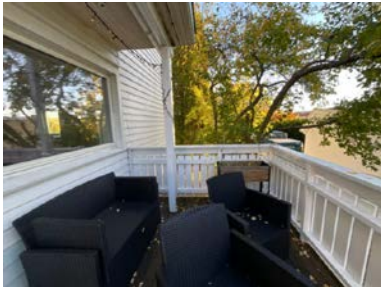
## TG 3 Utvendige trapper

Utvendige trapper av tre.

- Rekkverk må monteres for å lukke avviket.

Kostnadsestimat: 10 000 - 50 000

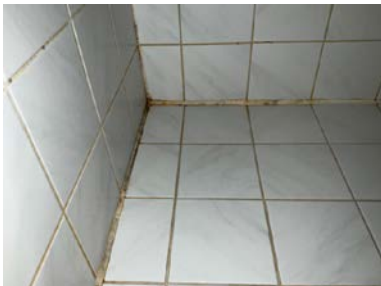
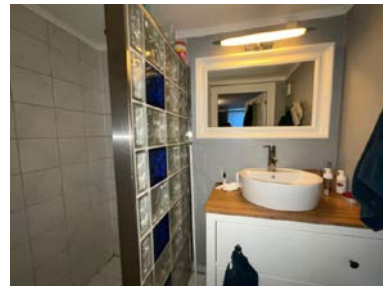
## 1 TG 2 Overflater Gulv

- Det er mulighet for at det kan forekomme vannlekkasje på våtrommet hvor vann ikke vil gå til sluk.

Det er tett oppkant rundt dusjen, gulvet får derfor ingen vannbelastning ved normalt bruk, men hver obs på lekkasjevann.

- Eventuelt lekkasjevann fra utstyr utenfor dusjsone vil ikke ha en naturlig vei til sluket. Dette kan føre til at vann samler seg på gulvet og potensielt renner ut av rommet eller trenger inn i konstruksjonen.

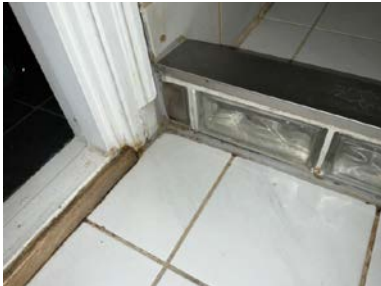
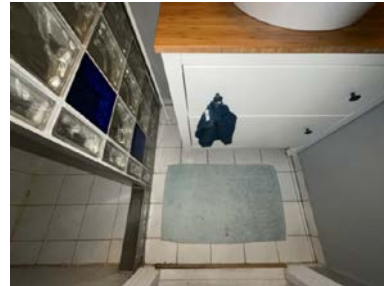
### TG 3 Sluk, membran og tettesjikt

- Det er påvist mangelfull/feil utførelse rundt rørgjennomføringer e.l. som gir fare for fukt i konstruksjonen i våtsone.
- Det er påvist tegn på utettheter på våtrommet.
- Mer enn halvparten av forventet brukstid er passert på membranløsningen.
- Mer enn halvparten av forventet brukstid er passert på slukløsningen.

- Våtrommets tettesjikt/membran står foran utbedring/utskiftning.
- Utettheter i tettesjiktet på våtrommet kan føre til fuktskader i bakenforliggende konstruksjoner dersom det ikke blir foretatt tiltak på våtrommets tettesjikt.
- Det er viktig å merke seg at levetiden til en membran varierer basert på kvalitet, installasjon og bruk. Eldre membraner kan bli sprø og sprekke opp, noe som fører til at de mister sin vanntettende funksjon. Dette kan resultere i vannlekkasjer gjennom vegger og gulv og fuktskader.
