Storligrenda 37, 7342 LØNSET

**Småbruk i vakre omgivelser i  
Storligrenda innerst i Storlidalen**

**Salgsobjekt:** Landbruk  
**Eierform:** Eiet  
**Byggeår:** 1938  
**BRA-i/BRA Total** 147/401 kvm  
**Tomtstr.:** 232571.4 m<sup>2</sup>  
**Soverom:** 4  
**Antall rom:** 6  
**Gnr./bnr.** Gnr. 156, bnr. 3  
**Oppdragsnr.:** 1703250036

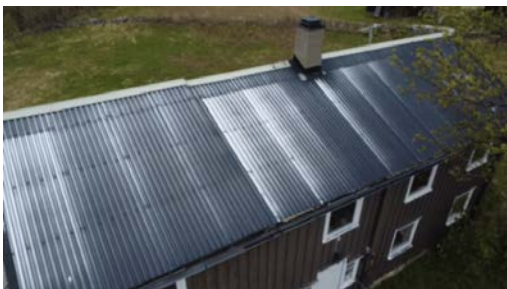
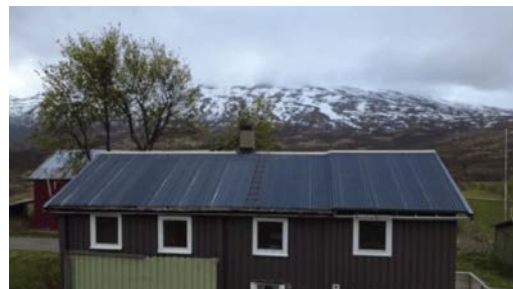
- Når takteking og undertak begynner å bli gamle, øker risikoen for lekkasjer, noe som kan føre til omfattende og kostbare reparasjoner av underliggende konstruksjoner dersom en ikke foretar tiltak på konstruksjonene før dette oppstår.
- Tidspunkt for utskiftning av takteking nærmer seg.
- Tidspunkt for utskiftning av undertak nærmer seg.

Utbedring av tåte på nedre del av vindskier.

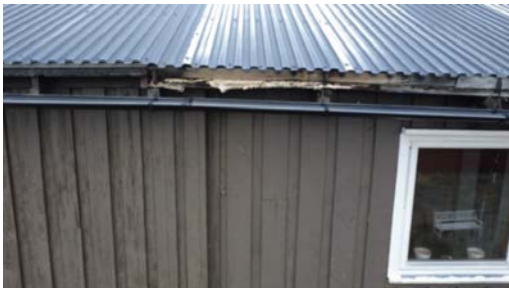
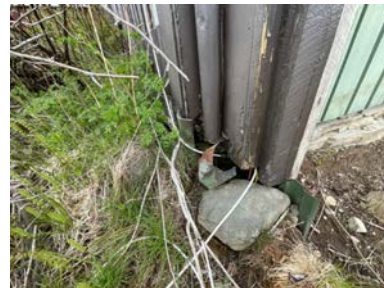
### TG 3 Nedløp og beslag

Takrenner og nedløp er med stål, sokkelbeslag på pipe er med stål, det er ikke kjent alder på disse.

- Det er krav til montering av snøfangere på byggeåret. Info er hentet fra Byggeforskrift 1969 kapittel 45. Hvor det er fare for at snøras og isras kan medføre skade, skal taket ha snøfanger e.l.

**Kostnadsestimat: 100 000 - 300 000**

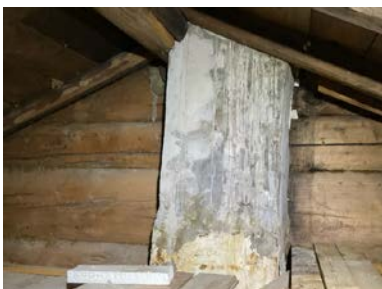
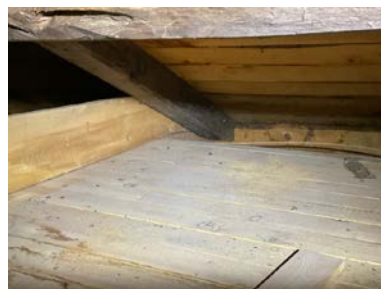
Det må gjøres tiltak for å stoppe musaktivitet samt få etablert lufting av konstruksjon. Etterisolering bør påregnes.

**Kostnadsestimat: 50 000 - 100 000**

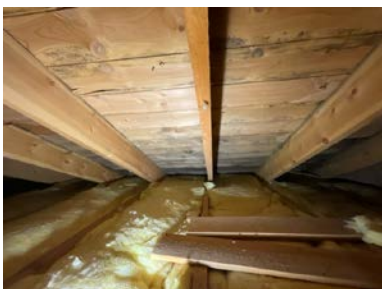
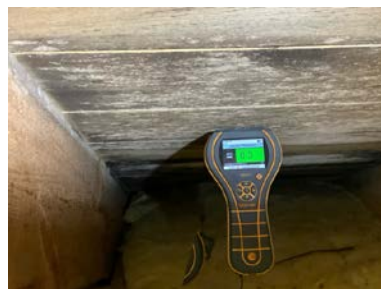
## TG 3 Takkonstruksjon/Loft - Tilbygg

Det må gjøres tiltak for å stoppe musaktivitet samt få etablert lufting av konstruksjon. Etterisolering bør påregnes.

**Kostnadsestimat: 50 000 - 100 000**

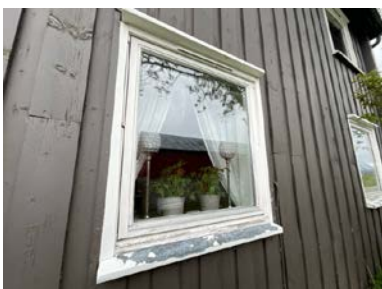
## TG 2 Vinduer

Bygningen har malte trevinduer med 2-lags glass.

- Det er påvist at enkelte vinduer er vanskelig å åpne/lukke.
- Det er påvist avvik rundt innsetningsdetaljer.
- Det er påvist noen glassruter som er punktert eller sprukne.
- Karmene i vinduer er slitte og det er sprekker i trevirket.

- Vinduer med punkterte/sprukne glass må påregnes skiftes ut, enten hele vinduet eller kun selve glassene.

Eldre vinduer som er slitte, disse vurderes som utslitt og en oppgradering må påregnes.

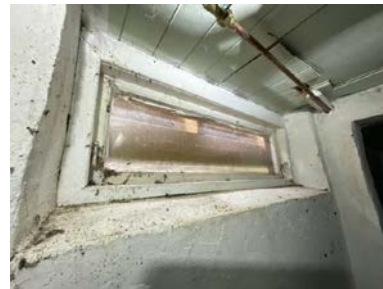
## TG 3 Vinduer - kobla vinduer

Bygningen har trevinduer med koblet glass ved inngangsdør og nede i kjeller.

- Det er påvist vinduer med fukt/råteskader.
- Karmene i vinduer er slitte og det er sprekker i trevirket.

- Vinduer med råteskader må erstattes med nye.

Kostnadsestimat: 10 000 - 50 000

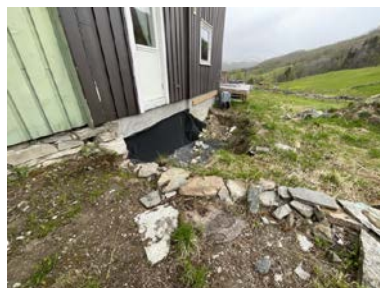
Etablere sikker adkomst ut fra terrassedør. Dør ble ikke funksjonstestet på befaringsdagen da denne var avlåst og ikke mulig å låse opp.

**Kostnadsestimat:** 10 000 - 50 000

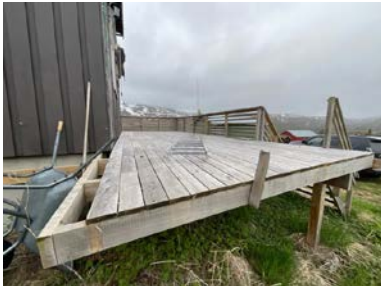
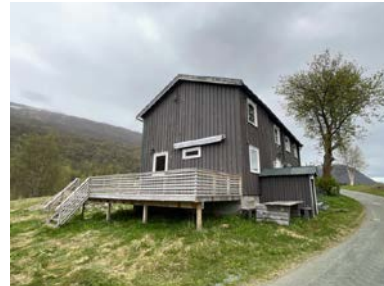
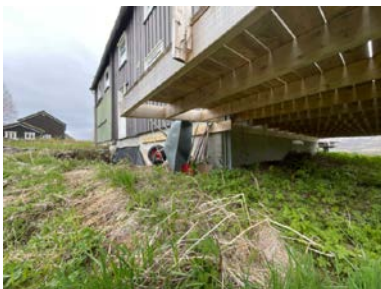
## Balkonger, terrasser og rom under balkonger

Det er etablert terrasse ut fra gavlvegg fra kjøkken. Denne er punktfundamentert med stolper av tre ned i bakkeplan. Terrassen er av tre og med liggende rekkverk.

- Det er ikke montert rekkverk.
- Rekkverket er for lavt i forhold til dagens krav til rekkverkshøyder.
- Det er avvik:

- Rekkverk må monteres for å lukke avviket.
- Tiltak:
- Rekkverkshøyde må endres for å tilfredsstille krav på byggemeldingstidspunktet.

**Kostnadsestimat:** 10 000 - 50 000

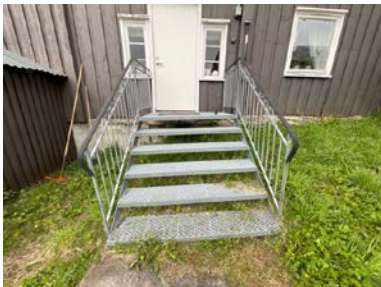
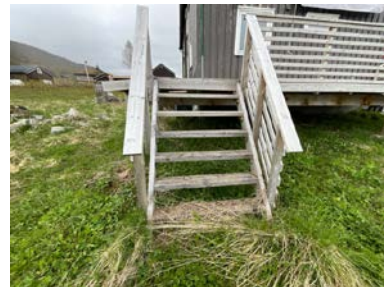
## TG 1 Utvendige trapper

Opp til inngang er det etablert trapp av strekkmetall.  
Til terrasse er etablert terrasse av tre.

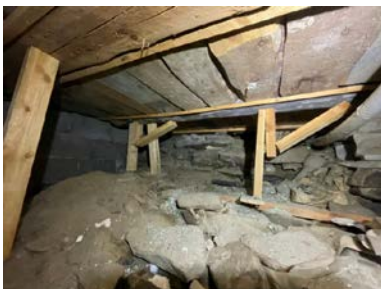
- For å få tilstandsgrad 0 eller 1 må høydeforskjeller rettes opp. Det vil imidlertid sjelden være økonomisk rasjonelt som et enkeltstående tiltak i en bolig som dette. Dersom boligen en gang skal renoveres, kan man vurdere slike tiltak.

Det bør undersøkes nærmere for stivhet av bjelkelag og tiltak vurderes ut fra dette. Det kan ikke utelukkes skjulte skader i konstruksjon.

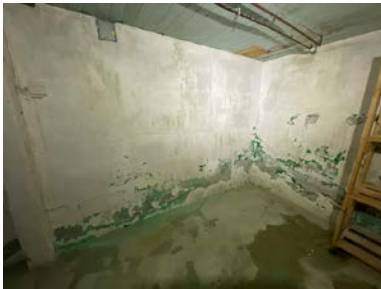
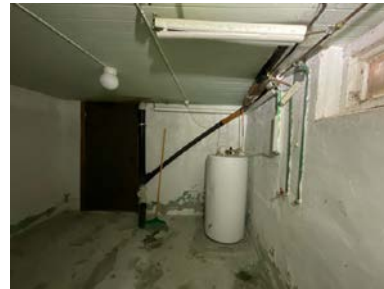
- Det påviste fuktnivå gir grunn til å overvåke konstruksjonen jevnlig for å se utvikling over tid, og eventuelt foreta tiltak for å unngå fuktskader.

- Kjelleren egner seg ikke for innredning med organiske materialer, og bør kun benyttes med fritt eksponerte murflater, for å ivareta best mulig vilkår for uttørking. Ved lagring av varer bør disse ikke stå direkte på gulvet eller helt ut mot yttervegger.

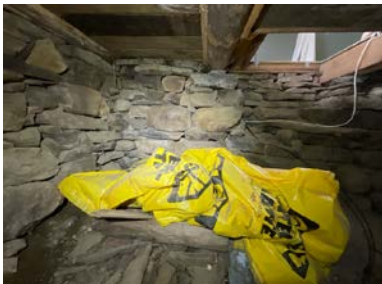
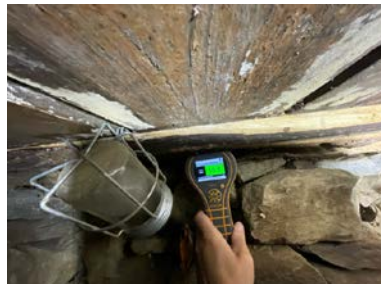
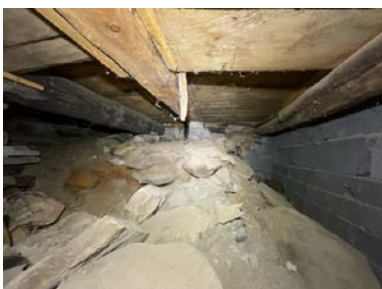
## TG 2 Etasjeskille/gulv mot grunn

Etasjeskiller er av trebjelkelag ned mot kjeller og krypkjeller.

- Det er målt høydeforskjell på mellom 15-30 mm gjennom hele rommet. Tilstandsgrad 2 gis med bakgrunn i standardens krav til godkjente måleavvik.
- Målt høydeforskjell på mellom 10 - 20 mm innenfor en lengde på 2 meter. Tilstandsgrad 2 gis med bakgrunn i standardens krav til godkjente måleavvik.

Ved kontroll for høydeavvik på stue/ kjøkken ble det observert ca. 20mm høydeforskjell. Laser var plassert midt mellom rommene og det høyeste punktet var yttervegg stue mot vei i hjørnet.

Ved kontroll nede i krypkjeller ble det avdekket at bjelkelaget var støttet opp med trestolpe flere steder. Videre ble det observert at den ene grove bjelken inn mot kjeller har vært skadet som følge av råte eller lignende.

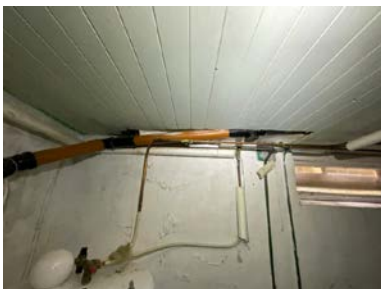
## TG 2 Avløpsrør

Det er avløpsrør av plast.

Det er ikke kjent hvordan lufting av kloakk er etablert. Det anbefales å gjøres seg kjent med dette.

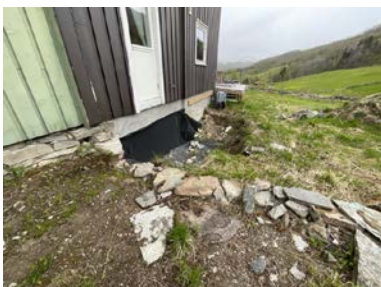
- Overvåk tilstanden jevnlig. For å få tilstandsgrad 0 eller 1 må dreneringen skiftes ut, men tidspunktet for når dette er nødvendig er vanskelig å si noe om. Bruken av underetg/kjeller vil og være avgjørende.
- Tiltak for redrenering rundt boligen kan ikke utelukkes.

Komplettere arbeid med fuktsikring/ drenering rundt om boligen.

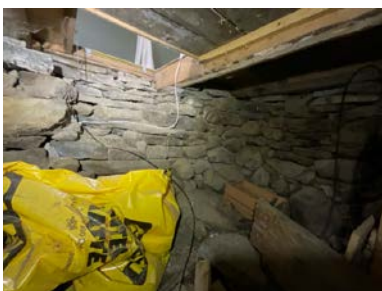
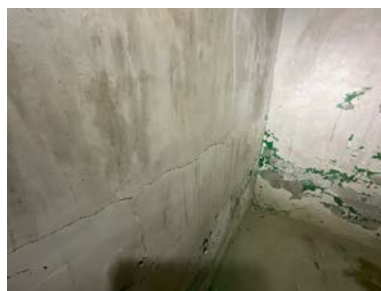
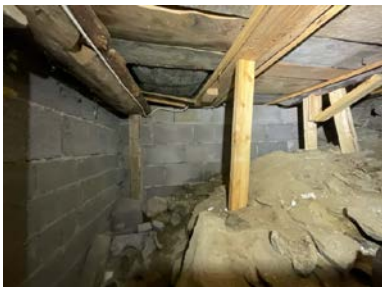
## TG 2 Grunnmur og fundamenter

- Det er ikke behov for utbedringstiltak.

- Ikke behov for umiddelbare tiltak, men sprekker bør pusses, overvåkes over tid og tiltak må vurderes ut fra hvordan dette utvikler seg.

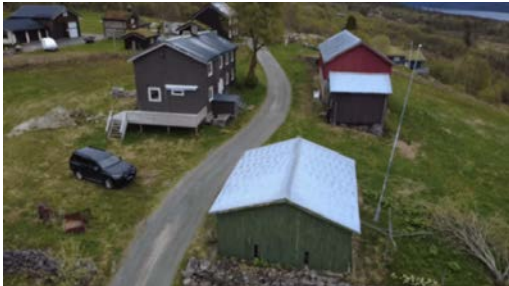
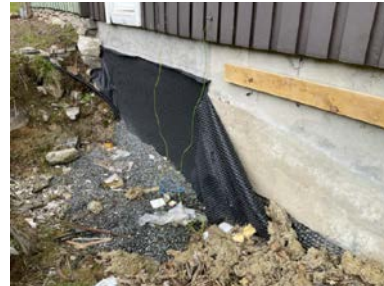
### Vurdering av avvik:

- Det er registrert horisontalriss som er symptom på jordtrykk.
- Det er registrert skråriss som er symptom på setninger.
- Grunnmuren har sprekkdannelser.

**Kostnadsestimat: 10 000 - 50 000**
