Velholdt og fin hytte i  
nydelige omgivelser!

Ottøysundet 6 /  
4234 Jelsa

# Gnr. 134, Bnr. 111, Fnr. 2

Befaringsdato: 06.05.2022

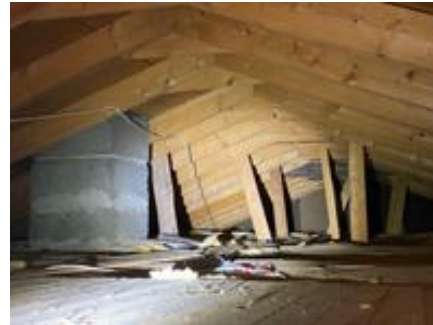
Saltak i trekonstruksjon.

Ufagmessig utførelse på deler av yttertaket.

- Det er avvik:  
Ufagmessig utførelse på støtter over stue delen.

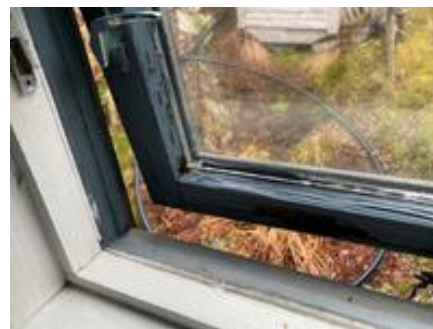
Bygningen har malte trevinduer fra 1979

Vindu på toalettrom

- Karmene i vinduer er værslitte utvendig og det er sprekker i trevirket.
- Det er påvist at enkelte vinduer er vanskelig å åpne/lukke.

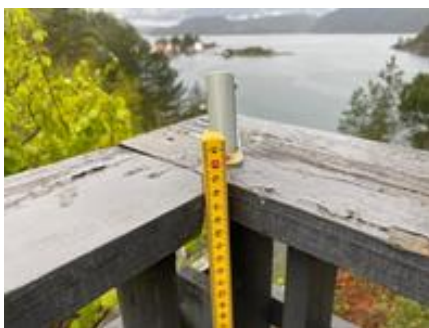
Terrasse med terrassegulvbord.

- Rekkverket er for lavt i forhold til dagens krav til rekkverkshøyder.
- Rekkverk er ikke barnesikkert i henhold til dagens krav for avstand mellom spiler.

- Andre tiltak:  
- Anbefaler at rekkverk utbedres slik at det blir barnesikkert.

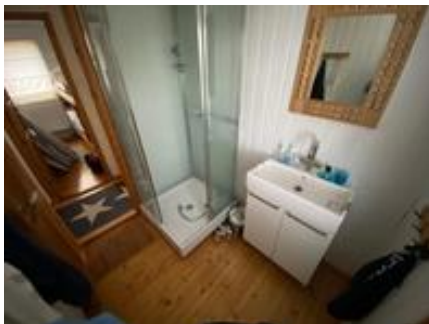
Hytten er bygget etter byggeforskrifter fra før 1997 og det er ingen dokumentasjon.

- Våtrommet må oppgraderes for å tåle normal bruk etter dagens krav.

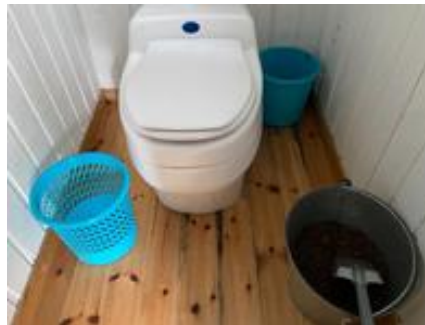
Tørrklosett med adkomst fra utsiden.

Det er registrert noe fukt/misfarging i gulvet på toalettrommet.

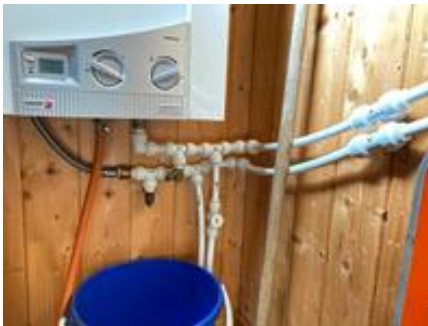
Det er ikke innlagt vann i hytten.  
Vann samles opp i tank som er tilkoblet rør som det ikke står trykk i uten at de er i bruk.  
Solcelleanlegget driver små pumper som pumper vann inn i hytten til dusj og vask.  
Dette blir så oppvarmet av en enhet som drives av gass.  
Det er ikke fremlagt dokumentasjon på rørarbeidet.

Oppvarming av vann
