# Delikat og skjermet hjørneleilighet med stor markterrasse. Smakfullt oppgradert i 2022!

# Tilstandsrapport

# gnr. 3, bnr. 448, snr. 58

## 2-ROMS LEILIGHET I 1.ETASJE:

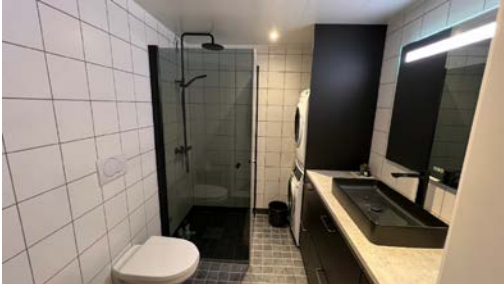
## 1. ETASJE > BAD

### TG 2 Overflater vegger og himling

Det bemerkes at rommet oppfattes som funksjonelt med dagens bruk, men endret bruk med større fuktbelastning enn i dag kan fremprovosere avvik og på den måten fremskynde behovet for modernisering.

Oppgradering vil være naturlig ved evt. modernisering.

Det anbefales at det dusjes i dusjkabinett med kontrollert rørføring til sluk, inntil baderommet moderniseres.

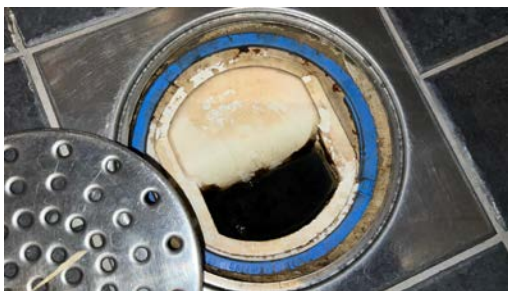
## 1. ETASJE > BAD

### TG 2 Sanitærutstyr og innredning

Det ble rutinemessig søkt etter fukt på typisk fuktutsatte steder (på innredning) med fuktindikator (Protimeter SM) på befaringen og det var ingen indikasjoner på fukt på befaringstidspunktet.

- Det er ikke påvist tilfredsstillende løsning for å synliggjøre lekkasje fra innebygget systerne.

- Ved implementering av innebygget systerne var det ikke krav om lekkasjesikring, konstruksjonen bør jevnlig observeres.
- Uten dreneringsløsning/lekkasjesikring kan lekkasjer pågå over lang tid uten å bli oppdaget. Dette kan føre til omfattende fuktskader i omkringliggende byggematerialer.

Det ble rutinemessig søkt etter fukt i dusjonens vegger med fuktindikator (Protimeter SM) på befaringen, og det var ingen indikasjoner på fukt. Fuktsøk gir kun en indikasjon og må ikke oppfattes som en garanti for baderommet. Gulv måles ikke.

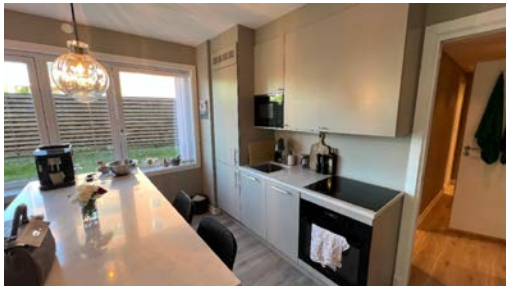
## 1. ETASJE > STUE/KJØKKEN

### 1 TG 1 Avtrekk

Tegn til dette ble ikke observert på befaringsdagen.

Eier opplyste at systemet fungerer som det skal.

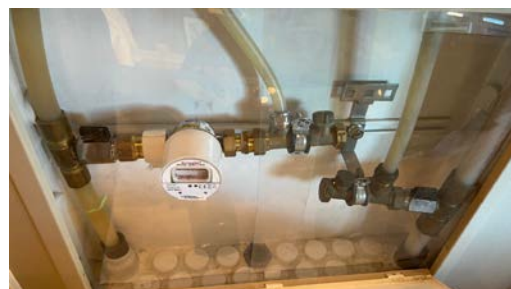
### 1 TG 1 Avløpsrør

Interne og synlig avløpsrør i plast.

Det er ikke opplyst om feil eller mangler vedrørende bygningsdelene, og heller ingen synlige tegn til lekkasje.
