# Enkel hytte med solrik og usjenert beliggenhet omgitt av vakker natur.

Befaringsdato: 05.09.2024

# Tilstandsrapport

## FRITIDSBOLIG

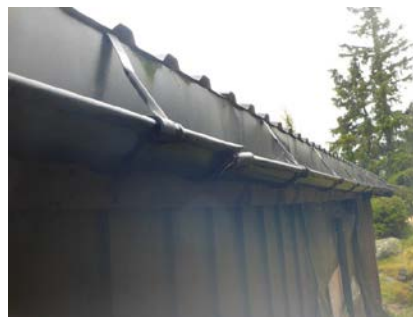
- Det er ikke tilfredsstillende bortledning av vann fra taknedløp ved grunnmur.
- Det er påvist avvik i beslagløsninger.
- Det mangler snøfangere på hele eller deler av taket, noe som var krav på byggemeldingstidspunktet.
- Det mangler tilfredsstillende adkomst til pipe for feier.
- Det er avvik:
- Takrenner mot nord har gått fra hverandre i skjøt. Som følge av knekt pipe har det også oppstått skader på pipebeslag, slik at dette er utett.

Viser takrenne med lekkasje i skjøt.

- Det bør lages system for bortledning av vann fra taknedløp ved grunnmur.
- Stigetrinn for feier må monteres.
- Takrenne med lekkasje og manglende nedløp må utbedres. Takvann bør ikke ledes under hytta, men ut til siden for hytta.

Takrenne med lekkasje og manglende nedløp må utbedres. Takvann bør ikke ledes under hytta, men ut til siden for hytta.

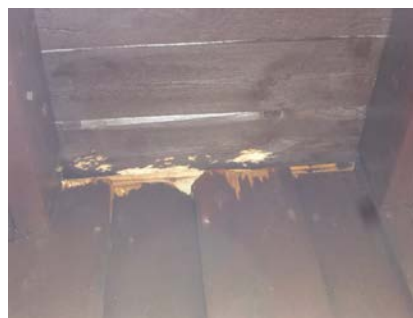
- Det er begrenset/dårlig ventilering av takkonstruksjonen.
- Det er påvist avvik rundt gjennomføringer i takflaten.
- Det er påvist fukt/råteskader i takkonstruksjonen.
- Det er påvist fuktskjolder/skader i takkonstruksjonen.
- Det er avvik:
- Som følge av utett pipebeslag har det kommet fukt inn i takkonstruksjonen. Dette omfanget må undersøkes nærmere. Det er registrert spor etter skadedyr som har tatt seg opp i takkonstruksjonen, mulig røyskatt. Skadeomfanget bør kartlegges nærmere.

Viser klore-/gnagemerker under takutstikk etter skadedyr.

- Det må gjøres nærmere undersøkelser.
- Ytterligere undersøkelser må gjøres, og åpninger må tettes slik at en unngår at skadedyr tar seg inn i takkonstruksjonen.

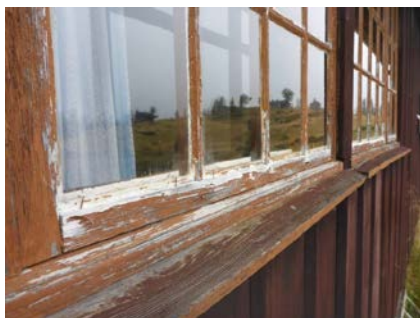
- Det er påvist at enkelte vinduer er vanskelig å åpne/lukke.
- Det er påvist noen glassruter som er punktert eller sprukne.
- Karmene i vinduer er slitte og det er sprekker i treverket.
- Det er avvik:
- Vindu i kjøkken er knust. Registrert generelt stor værslitasje og mye løst/manglende vinduskitt på vinduene.
- Tiltak:
- Vinduer har behov for utskiftning.

Viser vindu med manglende kitt og stor værslitasje.

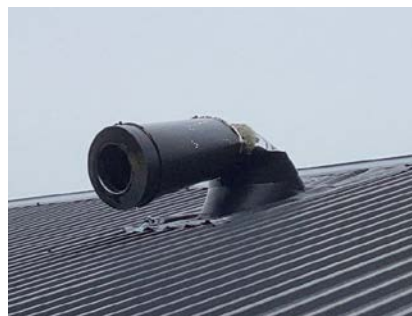
- Avstanden mellom ildstedet og brennbart materiale er for liten.
- Ildfast plate mangler på gulvet under/foran ildstedet.
- Det er avvik:
- Pipe er knekt over tak, antatt som følge av snøpress/takras. Det er for liten avstand fra ildrom i peis til brennbart. Vedovn er kun lagt på teglsteiner, dvs den står ikke på ben. Vedovn mangler ubrennbar plate på gulv. Tidligere hull i pipe for røykrør er ikke tilstrekkelig gjennmurt.

Viser stålpipesnekt over tak.

Pipe må skiftes.

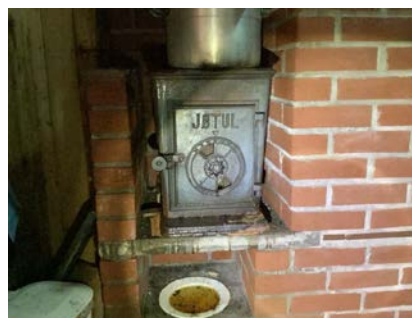
Viser vedovn som ikke er montert etter anvisning.

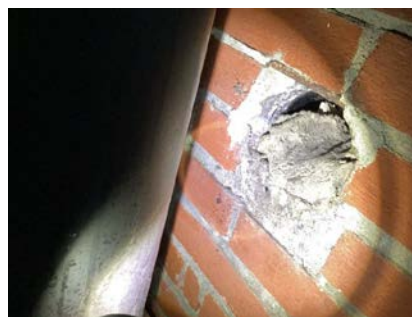
Viser ufullstendig gjennommurt pipe.

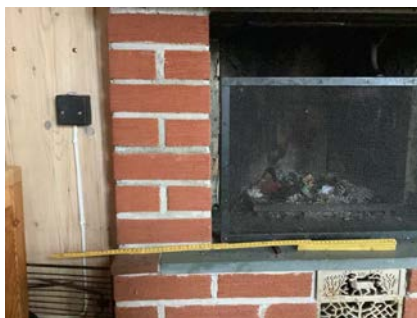
Viser for liten avstand fra ildrom peis til brennbart.

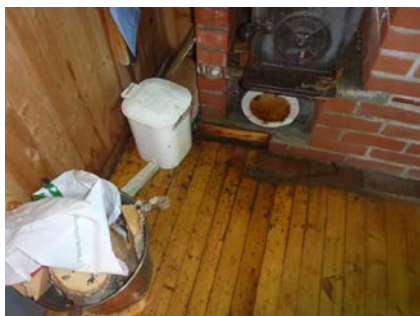
Viser frittstående vann på gulvet i kjøkkenet på befaringsdagen.

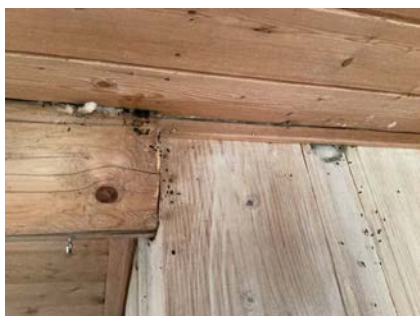
Viser spor etter mus i takkonstruksjon.

Ytterligere undersøkelser må gjøres, og åpninger må tettes slik at en unngår at mus tar seg inn i bygningen. Skjulte skader i konstruksjoner kan ikke utelukkes da mus har tatt seg gjennom konstruksjoner og inn i bygningen.

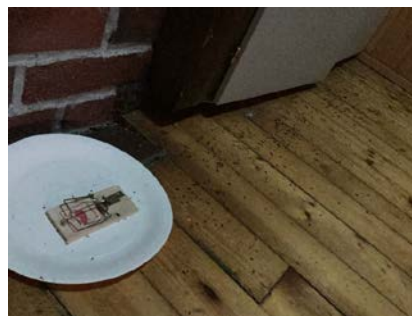
- Det er avvik:
- Bygningen er ikke musetett.

Viser spor etter mus i kjøkken.

- Ytterligere undersøkelser må gjøres, og åpninger må tettes slik at en unngår at mus tar seg inn i bygningen. Skjulte skader i konstruksjoner kan ikke utelukkes da mus har tatt seg gjennom konstruksjoner og inn i bygningen.

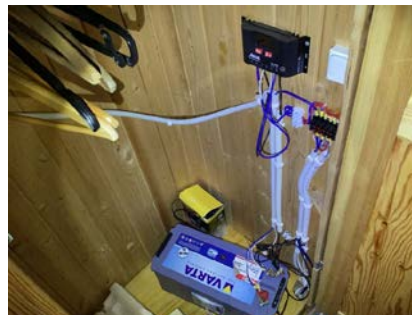
Montert solcelleanlegg med styringspanel og batteri plassert i skap soverom 1. Solcellepanel montert på yttervegg mot sør.

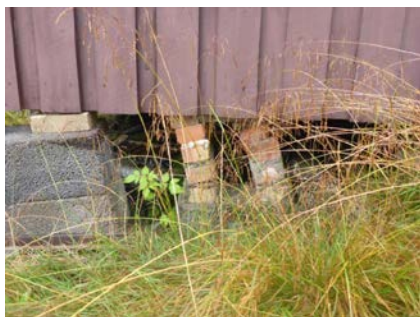
- Det er avvik:
- Grunnet enkel og utilstrekkelig fundamentering har det oppstått setningsskader og skjevheter på pilarer. Skjevhetene har naturligvis forplantet seg videre oppover i konstruksjonene.

Viser pilarer med setninger/skjevheter.

For å få tilstandsgrad 0 eller 1 må det fundamenteres på nytt.
