Salgsobjekt: Andelsleilighet
Eierform: Andel
Byggeår: 1935
BRA-i/BRA Total 52/54 kvm
Soverom: 2
Antall rom: 3
Gnr./bnr. Gnr. 230, bnr. 152
Andelsnr.: 14
Oppdragsnr.: 1002250115

Toppleilighet med balkong, heisadkomst.

Befaringsdato: 05.03.2025

Rapportdato: 14.03.2025

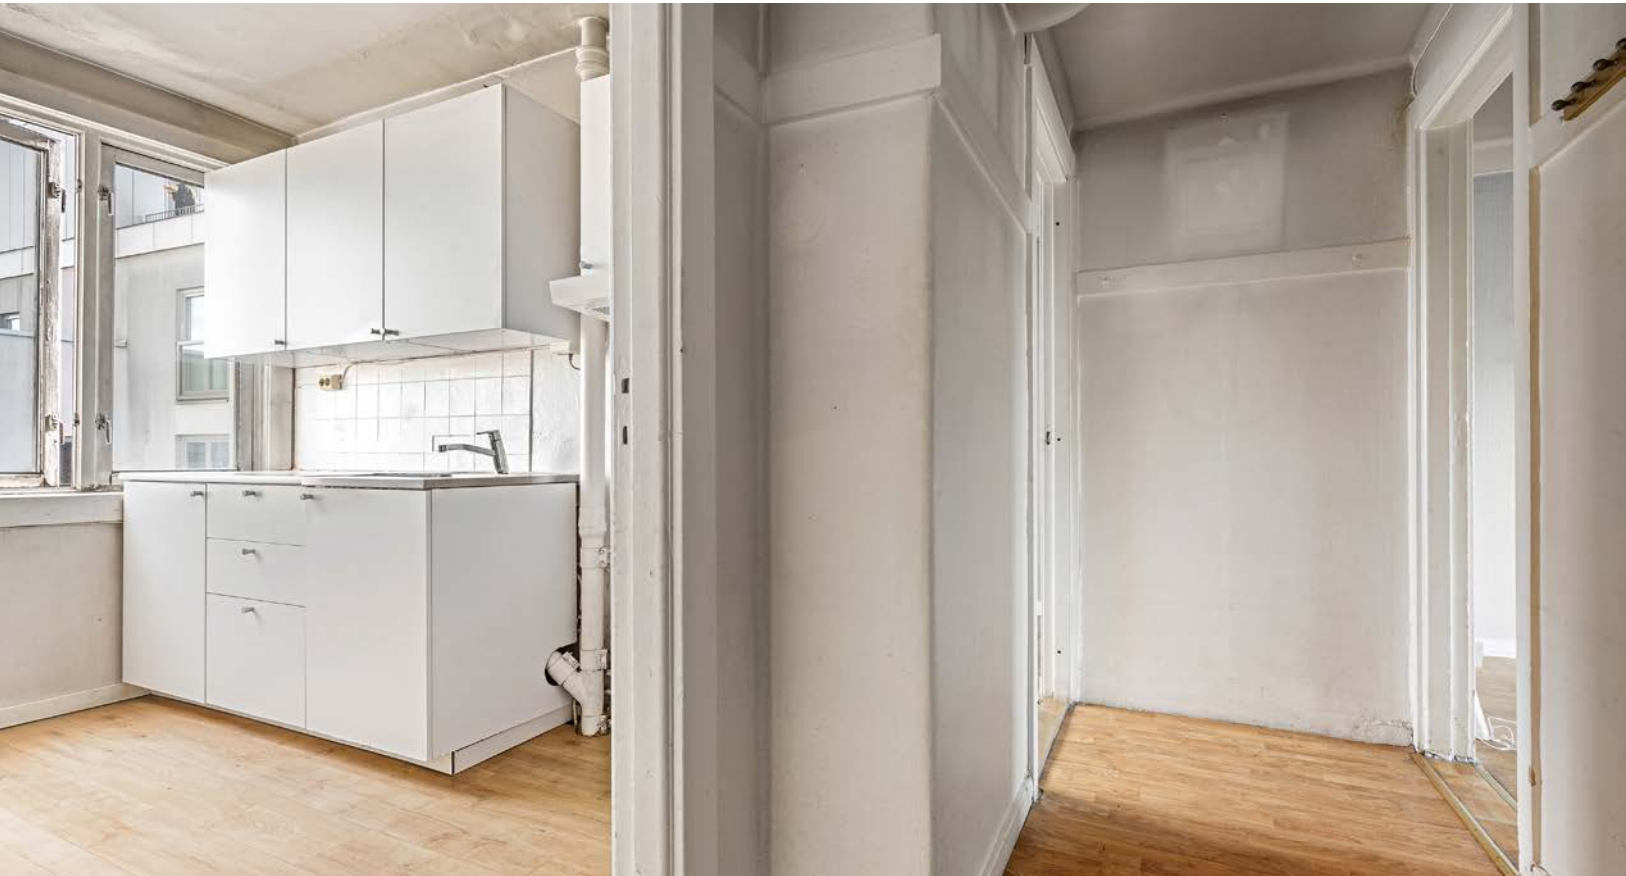
Overflater har behov for oppgradering for å kunne bo der.

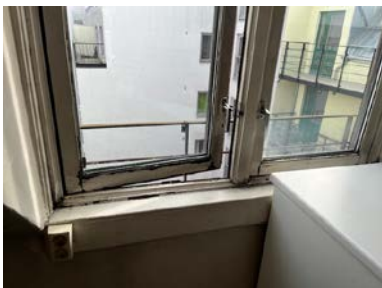
- Det er påvist at enkelte vinduer er vanskelig å åpne/lukke.
- Det er påvist vinduer med fukt/råteskader.
- Karmene i vinduer er slitte og det er sprekker i trevirket.

Råte i vindu.

- Vinduer må justeres.
- Det må påregnes noe vedlikehold og at enkelte vinduer må skiftes ut.
- Vinduer med råteskader må erstattes med nye.

Kostnadsestimat: 50 000 - 100 000

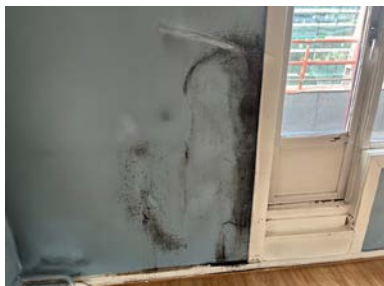
- Det er påvist dør(er) med fukt/råteskader.
- Det er påvist tegn på innvendig kondensering av enkelte glass.
- Karmene i dører er værslitte utvendig og det er sprekker i trevirket.

Råte i balkongdør.

- Det må påregnes noe vedlikehold og at enkelte dører må skiftes ut.
- Lokal utbedring/utskifting av fukt/råteskadet treverk.
- Døren(e) står foran utskiftning.
- Kondensering på enkelte glass har medført fuktskader i treverk som kan medføre utskiftningsbehov av enkelte dører.

Kostnadsestimat: 50 000 - 100 000

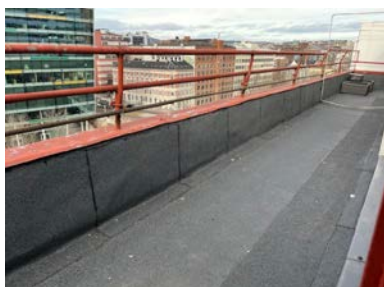
Balkong

- Det er ikke krav om utbedring av rekkverkshøyde opp til dagens forskriftskrav.
- Det er ikke krav om utbedring av åpninger i rekkverk til dagens forskriftskrav.

Av sikkerhetsgrunner anbefales det å utbedre rekkverk.

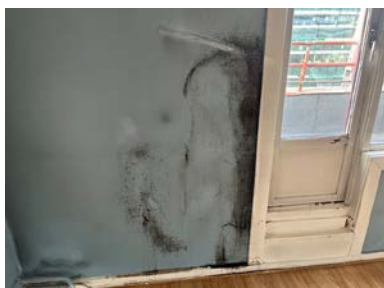
- Det er stedvis påvist synlige skader på overflater.

Alle overflater må rehabiliteres skiftes.
Svertesopp, hekkesot er registrert i alle rom.

Svertesopp.

- Gjennomføre ytterligere undersøkelser og foreta utbedring av skade.

Kostnadsestimat: 100 000 - 300 000

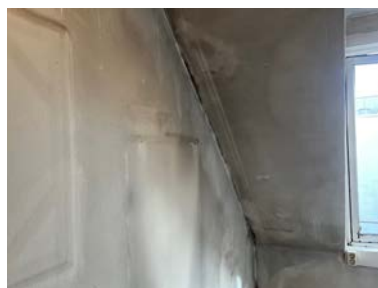
Støvkondens/hekkesot.

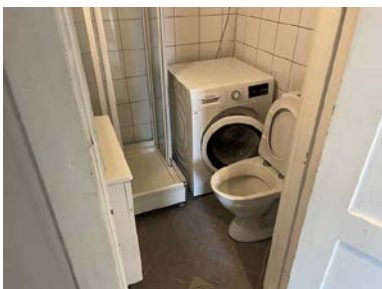
Bad

Våtrommet må påregnes fullt oppgradert innen kort tid.

Kostnadsestimat: Over 300 000

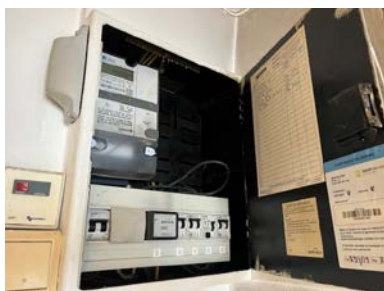
Tilstandsgrad er satt av takstmann, kun en visuell kontroll av det synlige anlegget. Det ble ikke observert eller opplyst om feil/skader på det elektriske anlegget i leiligheten på befaringdagen.

Sikringskap plassert i entre.
