Rypelia 1, 2032 MAURA

**Stor og unik enebolig over tre plan  
med dobbel garasje, stor terrasse  
og fin beliggenhet -  
panoramautsikt!**

| Tilstandsrapport ..... | 44 |

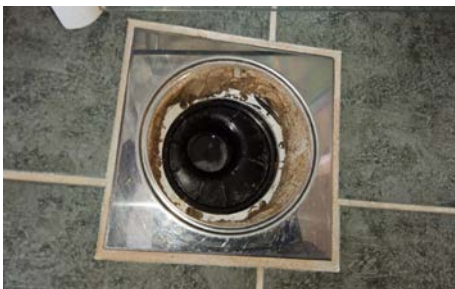
## LOFTETASJE > BAD 2

- Overvåk tilstanden jevnlig. For å få tilstandsgrad 0 eller 1 må slukløsningen skiftes ut og sannsynligvis må også membransjiktet skiftes/utbedres. Det er imidlertid vanskelig å si noe om tidspunktet for når dette er nødvendig.
- Eldre sluk av plast er ofte utsatt for lekkasjer og særlig i overganger. Eventuelle lekkasjer kan medføre fuktskader på tiliggende konstruksjoner.
- Det er viktig å merke seg at levetiden til en membran varierer basert på kvalitet, installasjon og bruk. Eldre membraner kan bli sprø og sprekke opp, noe som fører til at de mister sin vanntettende funksjon. Dette kan resultere i vannlekkasjer gjennom vegger og gulv og fuktskader.

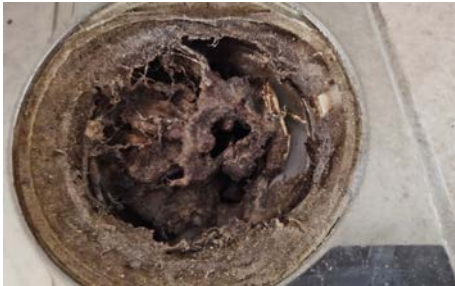
## 1. ETASJE > VASKEROM

- Til tross for avviket i fall/høydeforskjell til sluk, vil gulvet fortsatt kunne lede vann mot sluket, men med redusert effektivitet. Dette kan potensielt øke risikoen for vannansamling i enkelte områder av badet.

- Overvåk tilstanden jevnlig. For å få tilstandsgrad 0 eller 1 må slukløsningen skiftes ut og sannsynligvis må også membransjiktet skiftes/utbedres. Det er imidlertid vanskelig å si noe om tidspunktet for når dette er nødvendig.
- Eldre sluk av plast er ofte utsatt for lekkasjer og særlig i overganger. Eventuelle lekkasjer kan medføre fuktskader på tilliggende konstruksjoner.
- Overvåk tilstanden jevnlig. For å få tilstandsgrad 0 eller 1 må tettesjiktet skiftes ut, men tidspunktet for når dette er nødvendig er vanskelig å si noe om.
- Det er viktig å merke seg at levetiden til en membran varierer basert på kvalitet, installasjon og bruk. Eldre membraner kan bli sprø og sprekke opp, noe som fører til at de mister sin vanntettende funksjon. Dette kan resultere i vannlekkasjer gjennom vegger og gulv og fuktskader.

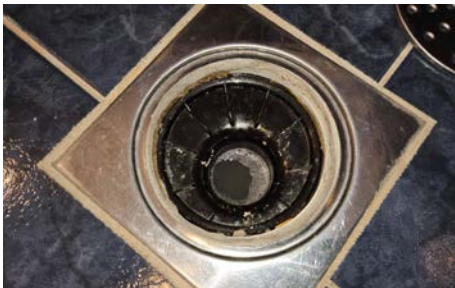
## UNDERETASJE > BAD

Dette kan medføre redusert evne til å lede vann effektivt mot sluk, økt risiko for vannansamling og potensielle fuktskader i omkringliggende konstruksjoner. Manglende fall kan også påvirke funksjonalitet og levetid for gulv og tettesjikt.

- Overvåk tilstanden jevnlig. For å få tilstandsgrad 0 eller 1 må slukløsningen skiftes ut og sannsynligvis må også membransjiktet skiftes/utbedres. Det er imidlertid vanskelig å si noe om tidspunktet for når dette er nødvendig.
- Eldre sluk av plast er ofte utsatt for lekkasjer og særlig i overganger. Eventuelle lekkasjer kan medføre fuktskader på tilliggende konstruksjoner.
- Overvåk tilstanden jevnlig. For å få tilstandsgrad 0 eller 1 må tettesjiktet skiftes ut, men tidspunktet for når dette er nødvendig er vanskelig å si noe om.
- Det er viktig å merke seg at levetiden til en membran varierer basert på kvalitet, installasjon og bruk. Eldre membraner kan bli sprø og sprekke opp, noe som fører til at de mister sin vanntettende funksjon. Dette kan resultere i vannlekkasjer gjennom vegger og gulv og fuktskader.
