Nøkkelinformasjon

Salgsobjekt: Eierseksjon
Eierform: Eierseksjon
Byggeår: 2016
BRA-i/BRA Total 47/57 kvm
Tomtstr.: 8987 kvm
Soverom: 1
Antall rom: 2
Gnr./bnr. Gnr. 236, bnr. 236
Snr. 117
Oppdragsnr.: 1002260114

Befaringsdato: 25.03.2026

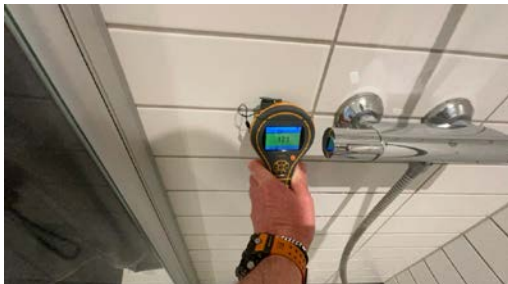
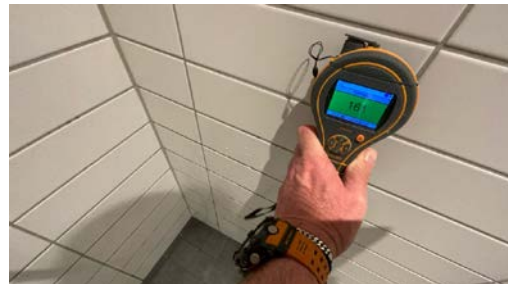
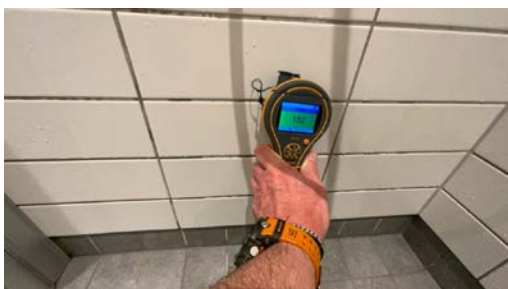
KJØKKEN

- Det er påvist skader på innredning.
- Underkant av benkeplate med svelling v/servant, trolig pga. vannsøl fra brukssituasjon.

Badet er prefabrikkert våtrom med flislagte overflater og gulvvarme. Det er dokumentert tilfredsstillende fallforhold til sluk og ingen indikasjon på fuktproblematikk ved målinger. Det er imidlertid registrert svelling/skade på baderomsinnredning ved servant, som krever lokal utbedring.
