Spovevegen 17A, 4353 KLEPP STASJON

**Lys og trivelig leilighet  
3 soverom og god planløsning!  
2 solrike terrasser**

# Spovevegen 17A på Orstad

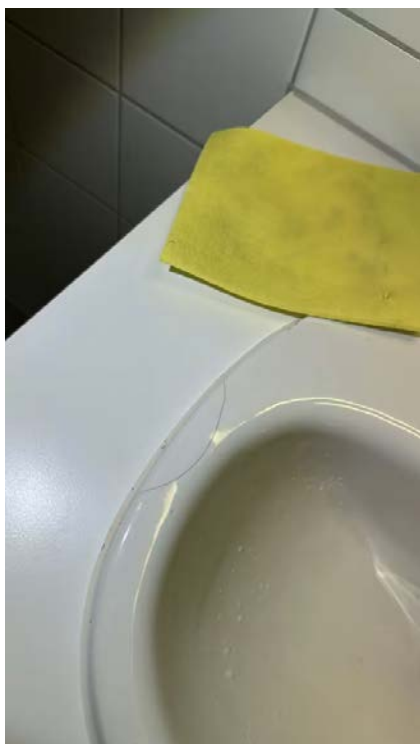
## 6.12 Våtrom: Bad/vaskerom

-Sprekk i servant.

| Oppsummering av sanitærutstyr | TG-3 |
|---|---|
| Sanitærutstyr fra byggeår.<br>Merknader:<br>-Begynnende svelling i benkeplate.<br>-Sprekk i servant.<br>-Manglende fuge/tetthet omliggende servant. | |

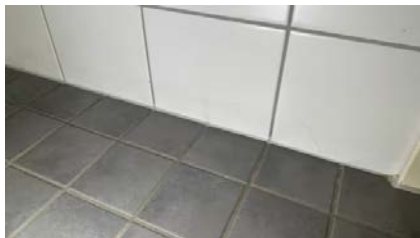
-Riss i fuge, sprekk i 3 fliser ved dør til gang.  
Tg:3.  
Estimert reparasjonskostnad ca. 10 000,- lft.  
plassering og konsekvens er det ikke  
umiddelbar behov for utbedring.

-Riss/soppdannelser i fuger i overgang gulv/vegg i dusjnisen.

-Riss i fuge, sprekk i 3 fliser ved dør til gang. Tg:3.
