Balders veg 32B, 2413 ELVERUM

**Stor, lys og innbydende 4-roms  
selveierleilighet i 4-mannsbolig.**

# Tilstandsrapport

## LEILIGHET I 4.MANNSBOLIG

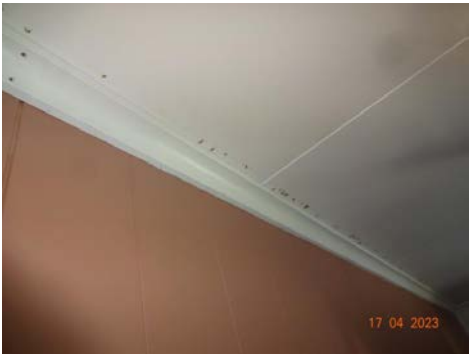
Overflater - 2TG 2

Himlinger med folierte takessplater.

- Vurdering av avvik:**
- Det er påvist andre avvik:
- Merker/løsnet folie i himling ved yttervegg i stue.
- Tiltak**
- Det må foretas tiltak for å lukke avviket.

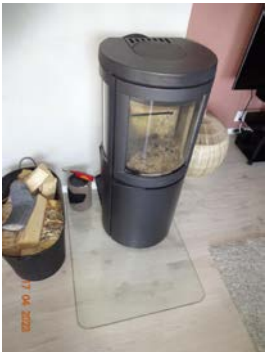
Pipe og ildstedTG 2

Elementpipe med ett løp. Sotluke i stue.  
Peisovn i stue.  
Gnistsikring utført med glassplate under ildsted.

- Vurdering av avvik:**
- Ildfast plate mangler på gulvet under sotluke/feieluke på pipe.
  - Det er påvist andre avvik:
- Riss/sprekk i ildstein.
- Tiltak**
- Det må foretas tiltak for å lukke avviket.

**Kostnadsestimat: Under 10 000**

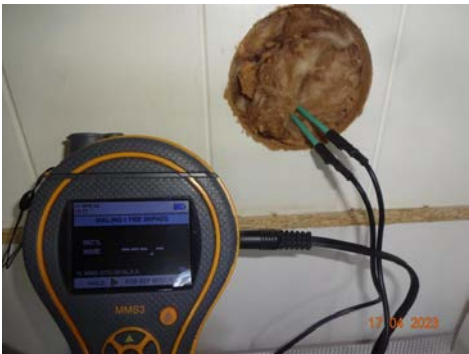
TG 1

Hulltaking er foretatt nederst på delevegg mot våtsonen. Ved bruk av fuktmåler ble det ikke registrert unormale verdier.
