## Nøkkelinformasjon

Velkommen til Odvar Solbergs vei 75A!

# Tilstandsrapport

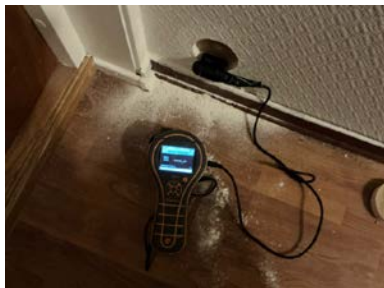
Vurderte forhold: Det er undersøkt om våtrommet kan ha en fuktskade gjennom hulltakning på utsiden av badet. Fuktmåler med piggelektrode er benyttet i veggkonstruksjonen, og det er gjort en visuell inspeksjon nær hullet. Målemetoden må ansees som en stikkprøvekontroll, og gir ingen garanti for andre deler av konstruksjonen. Resultatet påvirkes av valg av målested, dybde, tidligere bruk av rommet og oppbygning.

Måleresultat: Under 6 vektprosent.

På grunn av manglende tilgang bak dusjonen, ble hulltakingen med fuktmåling utført utenfor områder som normalt er mer utsatt for fukt påvirkning, og gir etter NS3600 TG IU. Dette kan imidlertid redusere påliteligheten av målinger og observasjoner.
