Skullerudveien 59, 1188 OSLO

**Lys og innbydende 3-roms
endeleilighet med stor terrasse.**

Befaringsdato: 12.11.2024

Rapportdato: 14.11.2024

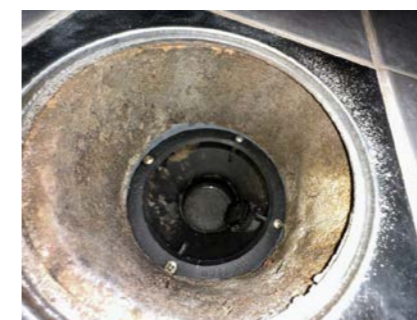
LEILIGHET > BAD

Plastsluk med klemring for membran

Vurdering av avvik:

- Det er avvik:

Om det blir lekkasje utenfor dusj, vil vann renne over terskel og ut i entre. Det bør tilpasses en spalte under dusjhjørne, slik at evt. lekkasjevann kan renne til sluk.

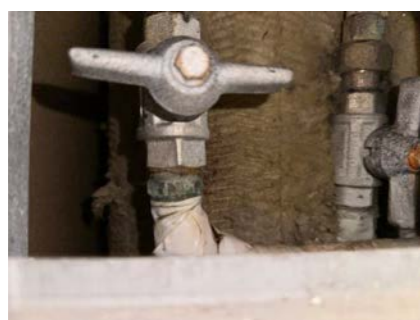
Vurdering av avvik:

Stoppekraner plassert på bad

Eldre vanntilførsel bør vurderes av en fagmann, da sjansen for at lekkasje kan oppstå er større med eldre rør. Vannrør fungerer tilfredsstillende med dagens løsning.
