Verditakst for landbrukseiendom

Østre Åbuveien 37

Gnr. 45 Bnr. 1

Oppdragsnr. 586 199
Befaringsdato 27.09.2023
Rapportdato 04.05.2024

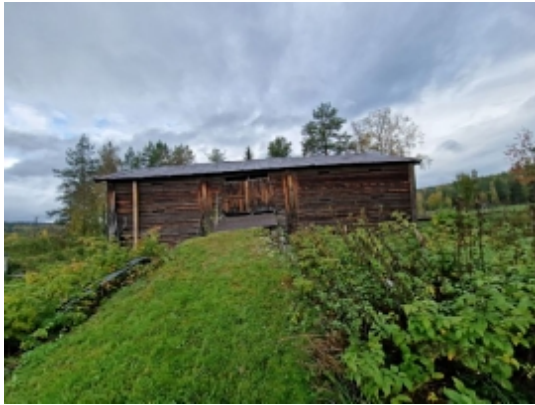
Beskrivelse av Låve

Eldre låvebygning. Inneholder diverse lagerrom. Opplyst byggeår ca 1800. Uisolert bygg. Fundamentert på steinpunkter. Yttervegger i tømmerlaft. Enkle tredører og slagporter. Saltak tekket med bølgeblisksplater. Uten renner og nedløp. Ikke innlagt strøm. Bygg med preg av elde/slitasje, skader og mangelfullt vedlikehold.

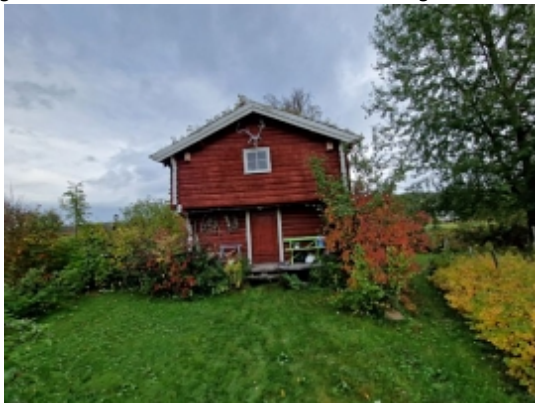
Beskrivelse av Stabbur

Stabbur. Bygning med 2 etasjer. Inneholder et rom i hver etasje. Angitt samlet BTA for begge etasjer. Opplyst byggeår ca 1941. Fundamentert på betongpilarer. Yttervegger i laft. Tregulv. Enkel tredør og enkle vinduer. Saltak med torvteking, opplyst undertak av eternittplater. Uten renner og nedløp. Bygning med noe vedlikeholdsbehov. Fuktmerker og lokale råteskader ved en stakk østgavl.

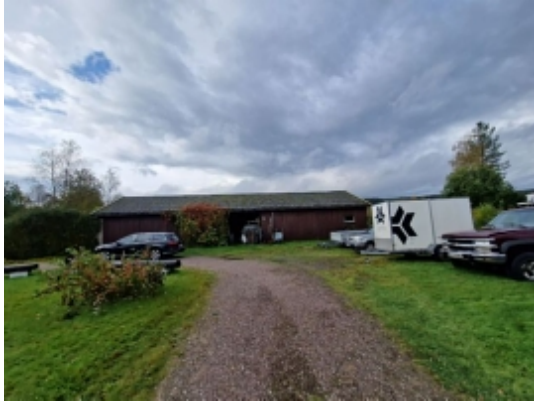
Beskrivelse av Uthus

Uthus. Bygning med 1.etasje. Inneholder diverse boder, tidligere stall ved nordre del. Opplyst byggeår ca 1961. Inntilbygget skur mot vest fra 2022 (ca 50 m²). Fundamentert på betongmurer. Yttervegger i teglverk og bindingsverk, bindingsverk med utvendig stående kledning. Grusgulv og betonggulv. Tredører, enkle vinduer. Saltak tekket med eternittplater. Innlagt strøm. Bygning med noe vedlikeholdsbehov.

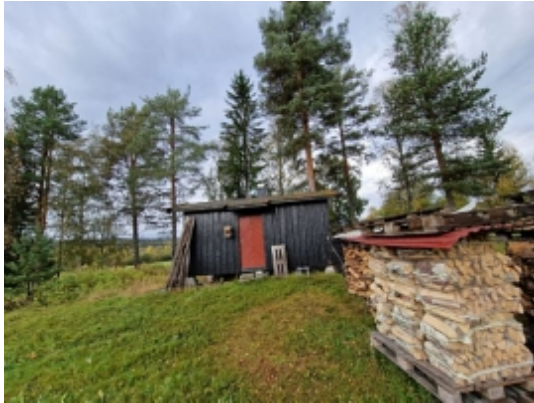
Beskrivelse av Koie

Antatt isolert Moelvenbrakke. Inneholder et rom med soveplasser og liten kjøkkenbenk. Satt på pilarpunkter av løst stablede murblokker. Stubbeloft over krypkjeller. Yttervegger i bindingsverk med utvendig stående kledning. Varevinduer og tredør. Takteking med shingel. Uten renner og nedløp. Innvendige flater med tregulv, vegger og himlinger med panel. Enkelt trekjøkken av eldre årgang, uten avløp. Vedovn tilknyttet stål røykrør. Uten strøm, vann og avløp. Utedo. Bygningsmasse med noe preg av elde/slitasje. Tekking med mosevekst.

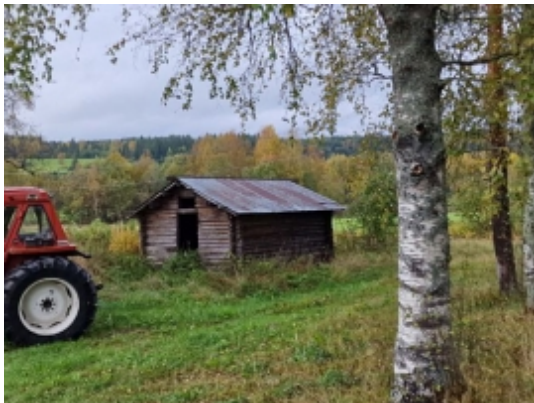
Beskrivelse av Stall/tallefjøs

Stall/tallefjøs. Inneholder et rom. Uisolert bygg. Opplyst laftekasse fra ca 1890, tilflyttet og gjenreist ved eiendommen i 2012. Fundamentert på steinpunkter. Gulv med grus/halm. Yttervegger i tømmerlaft. Enkel tredør. Saltak tekket med bølgeblikkplater. Uten renner og nedløp. Ikke innlagt strøm. Bygg med preg av elde/slitasje.
