Øysteins gate 18, 2315 HAMAR

**Familievennlig enebolig på
Storhamar – lys, romslig og
sentralt!**

Tilstandsrapport

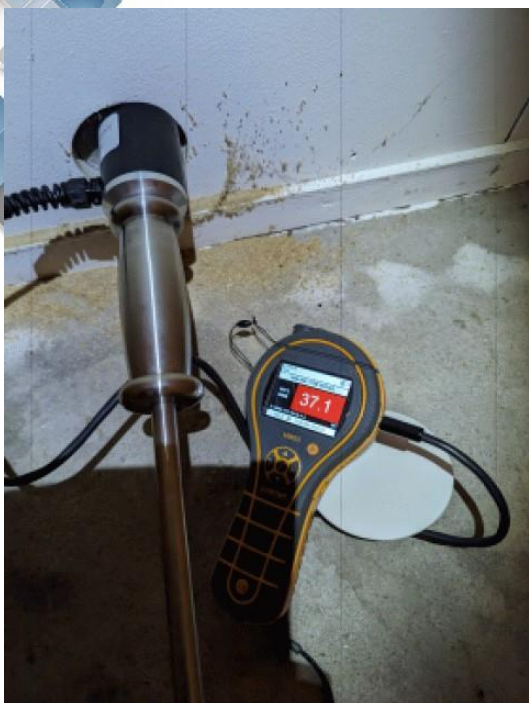
TG 2 9.1.3 Fuktmåling og ventilasjon

Det ble boret hull i yttervegg og fuktkontrollert med egnet fuktmåleverktøy. Det ble registrert noe høye fuktverdier.

Det ble også målt høye fuktverdier på gulv mot yttervegg, der dette ble målt.

Anbefalt spyling av drenering 1 - 5år.

Normal levetid drenering før utskifting 20 - 60år.

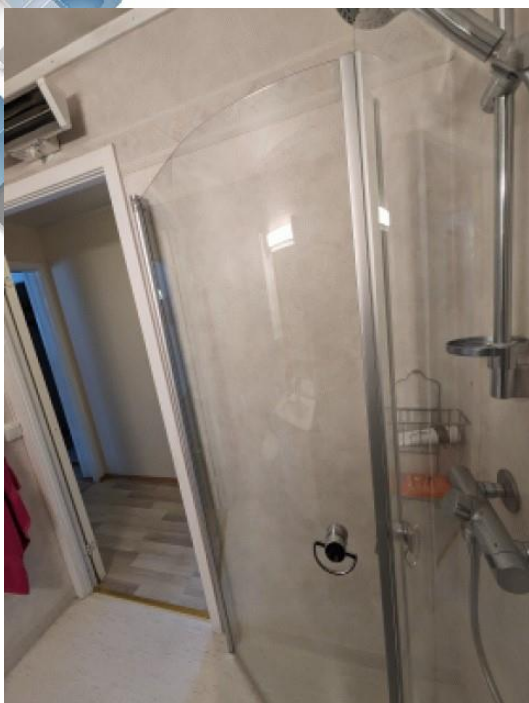
Ingen dokumentasjon ble fremlagt.

Normal levetid for vinylbelegg på våtrom før utskifting: 10 til 30år

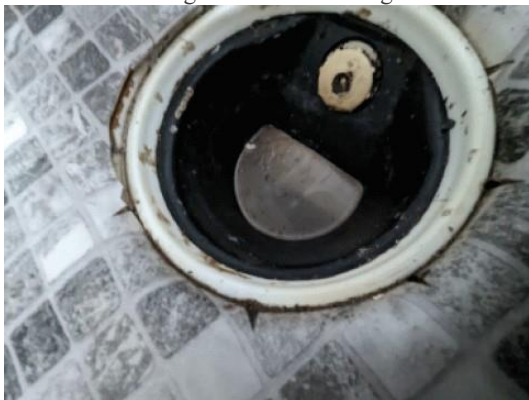
Belegget går opp ca .1,5cm på vegg bak en trelist og opp under list ved terskel til utgang carport og opp på terskel til kjøkken uten list.

Merknader: Manglende fall til sluk og feil utførelse på våtromsbelegg våtrom.
