Hasseldalsveien 22

Hasseldalsveien 22 er en romslig enebolig over to plan, oppført i 1976. Boligen er oppgradert siste 15 årene med noen nye vinduer, to nye bad i 2013, nytt kjøkken og pusset opp stue i 2013. I underetasjen ble kjellerstue, gang, soverom og rom brukt som soverom pusset opp i 2011. Det er satt inn varmepumpe i stue og kjellerstue, begge to fra 2023.

Befaringsdato: 12.08.2025

Tilstandsrapport

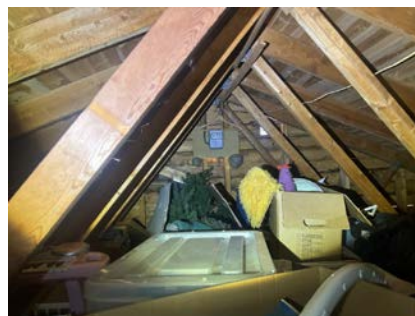
Frittstående takstoler med lastoverføring på yttervegger. Konstruksjonen er inspisert via takluke.

Takkonstruksjon.

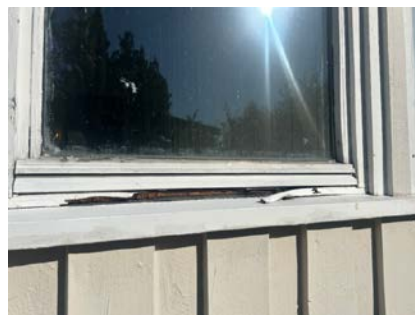
- Det er påvist at enkelte vinduer er vanskelig å åpne/lukke.
- Det er påvist avvik rundt innsettingsdetaljer.
- Det er påvist vinduer med fukt/råteskader.

Råteskade.

- Det må påregnes noe vedlikehold og at enkelte vinduer må skiftes ut.

Kostnadsestimat: 10 000 - 50 000

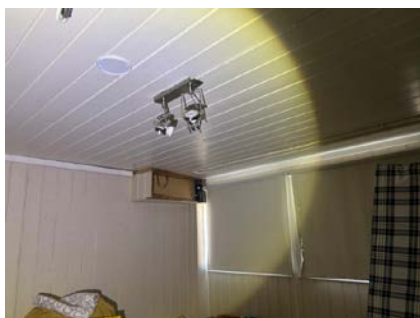
Innvendig er det gulv av laminat. Veggene har trepanel og malte plater. Innvendige tak har trepanel. Det er noen mindre skader på trepanel/overflater. Noen av overflatene er fra byggeår.

Brekasje/skade i himling.

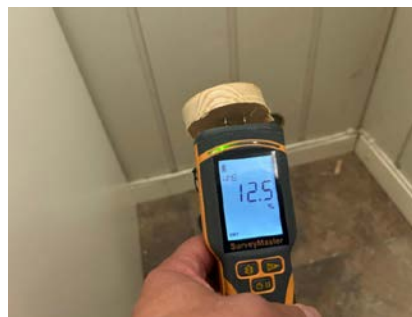
Gulvet er av betong. Hulltaking er foretatt uten å påvise unormale forhold. Veggene har panel. Hulltaking er foretatt ved/i Kjellerstue. .

Fuktmåling i kjeller.

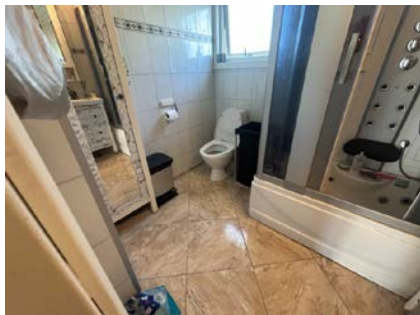
Funksjonelt bad og med fliser på gulv og vegg.
Rommet er innredet med gulvmontert klosett, nedsenket vask med innredning og speil, og dusjkabinett.

Våtrom/innredninger.

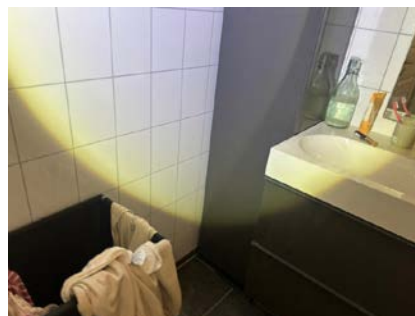
Rommet er innredet med gulvmontert klosett, nedsenket vask med innredning og speil, og dusjkabinett.

Våtrom/innredninger.

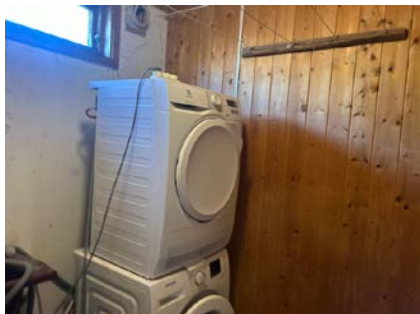
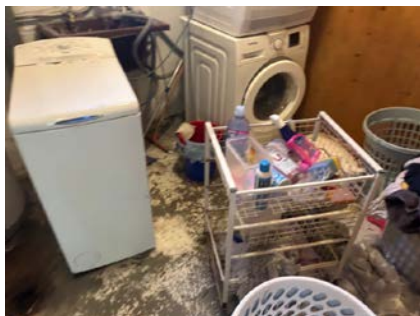
Våtrom/innredninger.

- Våtrommet har behov for omfattende oppgraderinger. For å sikre en løsning som oppfyller gjeldende krav, bør tettesjikt, sluk og røropplegg oppgraderes og dokumenteres.
- Våtrommet må totalrenoveres. Alle forhold med tettesjikt, våtsone, sluk m.m. må dokumenteres.

Kostnadsestimat: 10 000 - 50 000

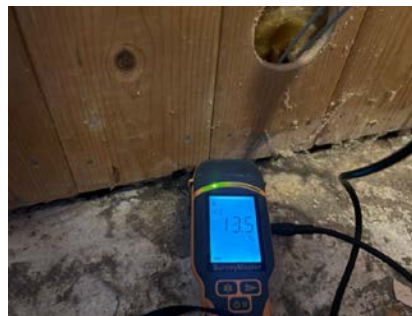
Hulltaking er ikke foretatt da det allerede er påvist andre avvik i våtsonen.

Det er gjort fuktsøk med moderate utslag.

Fuktsøk.

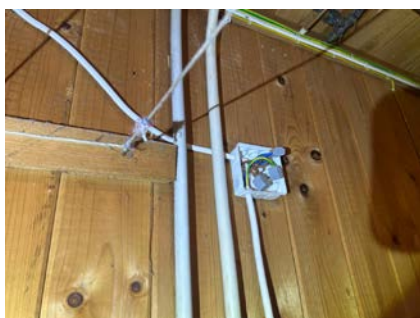
Koblingsboks må påmonteres deksel.

Det anbefales kontroll i henhold til NEK 405.2.3, som er tilpasset kontroll ved avhending.
