Hagelia 6, 4580 LYNGDAL

**Lyngdal/Hagekleiva - Stilren og  
innflyttningsklar fukisbolig m/  
dobbelgarasje! | 4 sov | 2 bad |  
Solrikt og barnevennlig**

# Tilstandsrapport

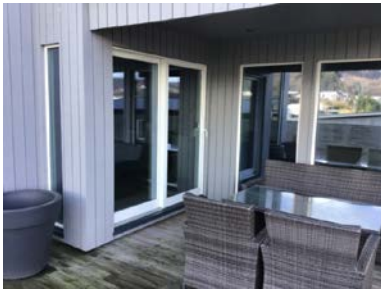
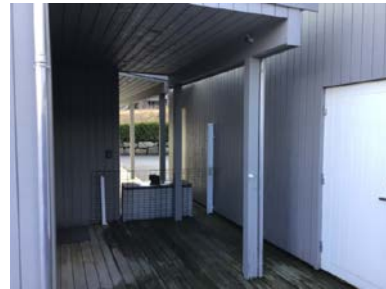
## TG 1 Balkonger, terrasser og rom under balkonger

Terrasse fremstår i overordnet ok tilstand. Det må påberegnes vedlikehold av platting og rekkverk i nærmeste fremtid.

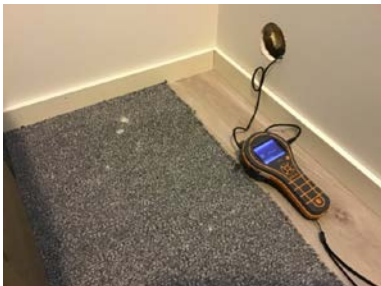
## ETASJE > VASKEROM

Det er registrert fall på gulv mot sluk. Plassering av vaskemaskin og varmtvannsbereder i nærhet til sluk, samt fallforhold, tilsier at eventuelt lekkasjevann fra disse installasjonene i hovedsak vil ledes til sluk.

Det anbefales å være oppmerksom på eventuell vannopsamling på gulv ved dørterskel

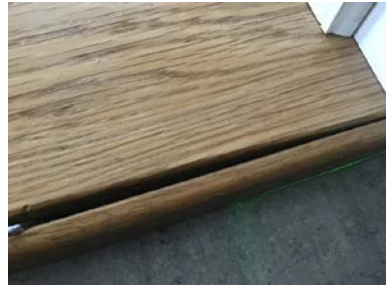
## ETASJE > VASKEROM

Plasseringen av vinduet medfører økt risiko for fuktpåvirkning på materialer som ikke er egnet for varig eksponering i våtsone. Over tid kan dette føre til fuktskader og eventuell fuktinntrengning i bakenforliggende konstruksjoner.

Det er montert dusjkabinett på bad som minsker risikoen for direkte vannprut på uegnet materialer samt vannoppsamling på gulv ved dør. Ved bruk av bad og som følge av plassering av dør anbefales det å fortsette bruk av dusjkabinett, være oppmerksom på vannoppsamling på gulv ved dør, samt jevnlig kontroll for eventuelle fuktpåkjenninger for å avdekke eventuelle skader på et tidlig stadium

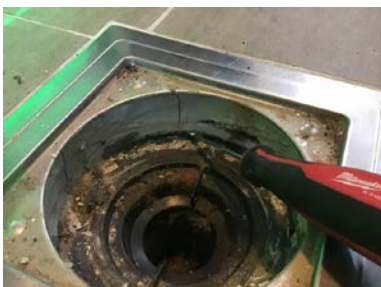
Det er plastsluk og smøremembran med ukjent utførelse.

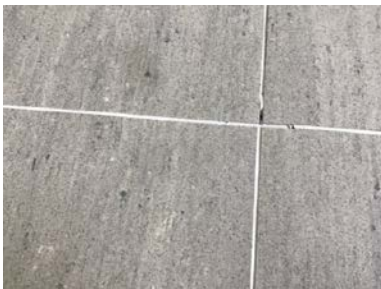
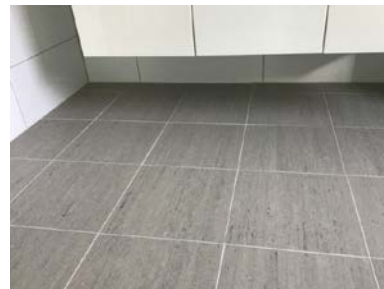
## 2 ETASJE > BAD

Hulltaking er utført i skillevegg mot våtsone, hvor sannsynligheten for eventuell fuktpåvirkning normalt vurderes å være størst.
