Utsikten 27, 4353 KLEPP STASJON

**Trivelig 3-roms leilighet med god
planløsning og solrik balkong
Parkering og bod**

KLEPP KOMMUNE
GODKJENT
14 JAN. 2003

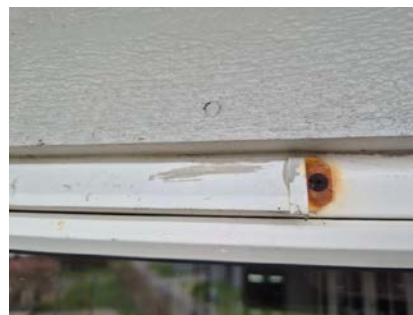
TG 2 Dører

Det er påvist andre avvik.: Det er registrert noe rust/korrosjon på hengslene.

Rust på hengslene kan over tid føre til redusert funksjon og økt slitasje. Hengslene bør rengjøres, smøres og overflatebehandles for å forhindre videre korrosjon. Utskifting bør vurderes dersom funksjonen er svekket, for å unngå at dørene ikke lenger fungerer som forutsatt.

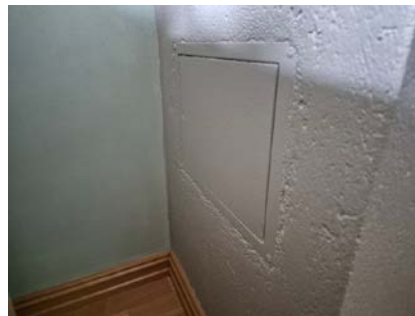
Leiligheten har elementpipe med mulighet for tilkobling og montering av ildsted.

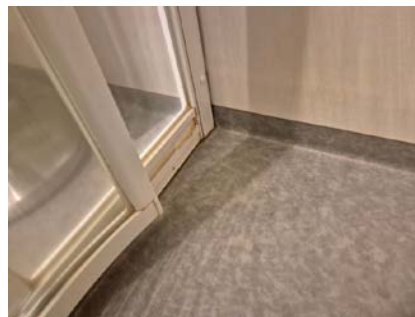
Dusjdørene bør utbedres ved å montere manglende beslag til skinnen i bunn, slik at de fungerer som tiltenkt.

Dersom dette ikke utbedres, kan det føre til redusert brukervennlighet, økt slitasje og risiko for vannlekkasje utenfor dusjsonen.

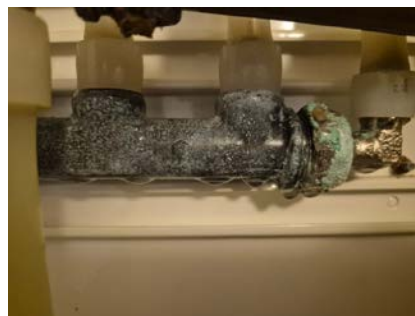
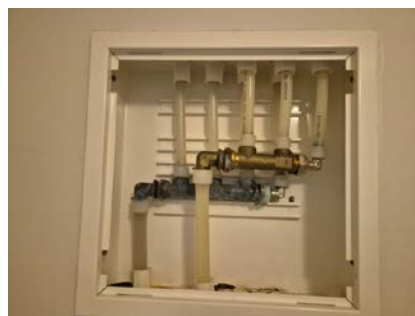
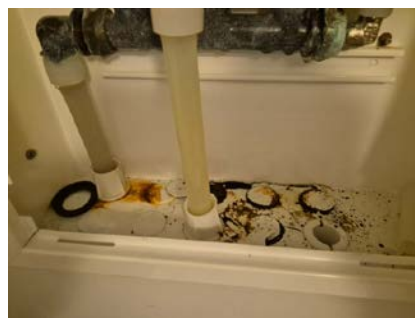
Det drypper fra rørskjøter. Det registreres drypp/lekkasje fra samlestock i fordelerskap.

Lekkasje i fordelerskap bør utbedres av rørlegger for å hindre fuktskader på omkringliggende konstruksjoner. Skap og tilstøtende konstruksjoner bør kontrolleres for eventuell fuktpåvirkning, da lekkasje kan føre til skjulte skader og økt risiko for mugg- og råteutvikling.

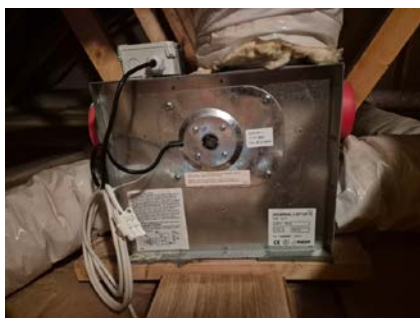
Mekanisk avtrekk via Flexit loftsvifte på loftet. Tilluft tilføres via ventiler i vinduene.

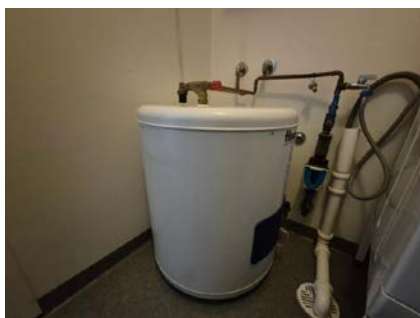
Varmtvannsbereder fremstår som eldre enn 20 år. Produksjonsår er ikke sikkert dokumentert, og høy alder medfører økt risiko for svikt eller lekkasje.

Det bør innhentes dokumentasjon på produksjonsår for å avklare alder og forventet levetid på varmtvannsberederen.

Manglende dokumentasjon og høy alder medfører økt risiko for plutselig svikt eller lekkasje, noe som kan føre til vannskader.
