# Tilstandsrapport - NS 3600:2018

## Stølevarden 83

### 4887 Grimstad

Gnr: 74 Bnr: 205 Snr: 2

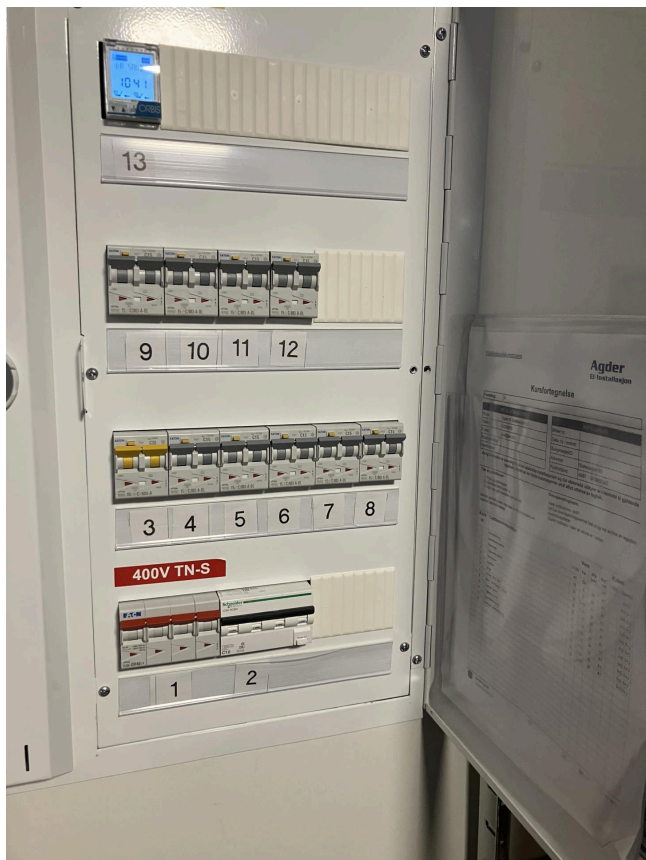
Sikringsskap montert i utvendig bod på vegg syd.  
Hovedsikring 40 ampere, 11 kurser.

Sikringsskap.

| NR | Sjekkpunkt | Svar | Kommentar |
|---|---|---|---|
| 12 | Foreta en vurdering basert på den visuelle kontrollen som er utført, anleggets alder, anleggets allmenne tilstand og fare for liv og helse. Bør det elektriske anlegget ha en utvidet el-kontroll? Dersom ja, noter det i rapporten. | Nei | Anbefaler en kontroll av EL. anlegget hvert 5 år. |
