Vespestadhaugen 32, 5443 BØMLO

**Flott halvpart av tomannsbolig i  
attraktivt boligområde på Bømlo |  
Stor terrasse | 4 soverom**

Eierskifterapport

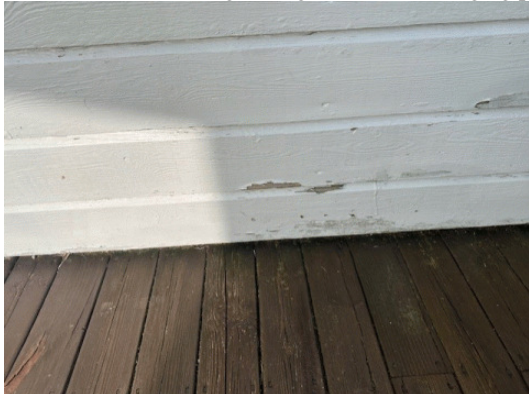
Det er påvist noe avskalling av maling.

Det er ikke tilstrekkelig lufting mellom kledning og platting.

| TAKSTMANNENS VURDERING VED TG2: | |
|---|---|
| | TG2 settes grunnet mangel på tilstrekkelig lufting. |

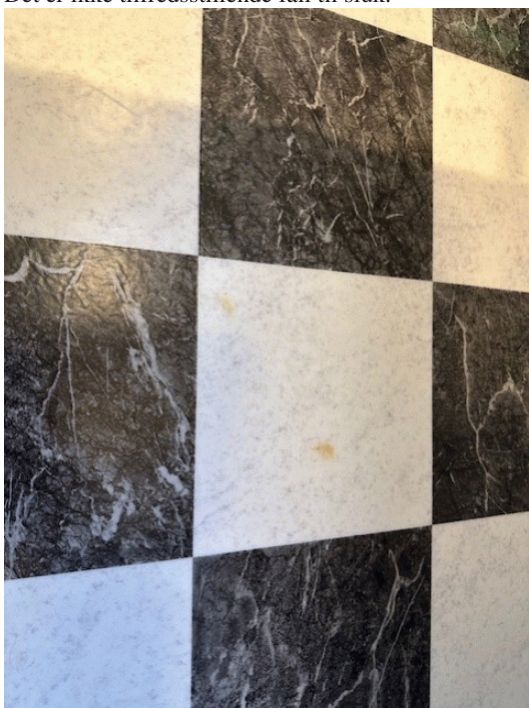
Gulvbelegg på gulv.  
Fall er kontrollert med laser.  
Det er ca. 2 mm fall fra dør til dusjkabinett.

**Merknader:** Det er stedvis flekker på belegg.  
Det er ikke tilfredsstillende fall til sluk.

| TAKSTMANNENS VURDERING VED TG2: | |
|---|---|
| | TG2 settes grunnet stedvis flekker på beleg. |
