Gardåvegen 61A, 7346 OPPDAL

**Oppgradert og innholdsrik  
leilighet i Stølen. 2 soverom. Gode  
sol og utsiktsforhold.**

# Oppgradert og innholdsrik leilighet i Stølen. 2 soverom. Gode sol og utsiktsforhold.

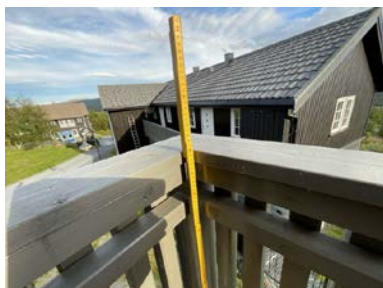
- Det er avvik:

- Tiltak:

- Overflatebehandling av overflater må kunne påregnes for å lukke avviket

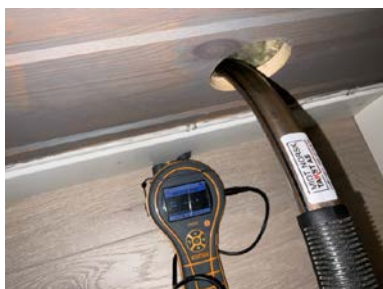
Det ble foretatt fuktsøk på overflaten i dusj( flis) uten at det ga noen indikasjoner på forhøyede fuktverdier.

- Manglende oppgradering av våtrommet medfører høy risiko for at konstruksjonene ikke vil tåle vanlig bruk av vann eller lekkasjer. Selv om det er dusjkabinett, er det fortsatt en betydelig risiko for at våtrommets konstruksjoner ikke tåler lekkasjer. Dette kan føre til fuktskader på tilstøtende konstruksjoner.

Hulltaking er foretatt uten å påvise unormale forhold. Hulltaking er foretatt ved/i Soverom. Fuktkvotemåling (vekt%) i konstruksjonen ble målt til 6%.
