Linneavegen 49, 2409 ELVERUM

**Lys og lettstelt halvpart av vertikaldelt tomannsbolig på én flate. Sydvendt terrasse, peisovn og varmepumpe. Garasje!**

# Tilstandsrapport

## DEL AV TOMANNSBOLIG

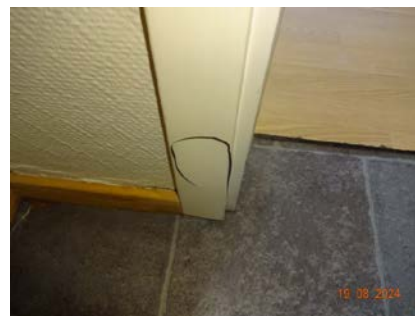
Det er påvist glipper til gerikter rundt vindu i stue.  
Noe gjenstående arbeider/malingsarbeider i stue.  
Skadet gerikt til døråpning i mellom gang/stue.

- Det må foretas tiltak for å lukke avviket.

**Kostnadsestimat: Under 10 000**

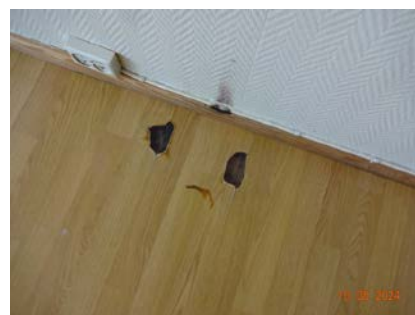
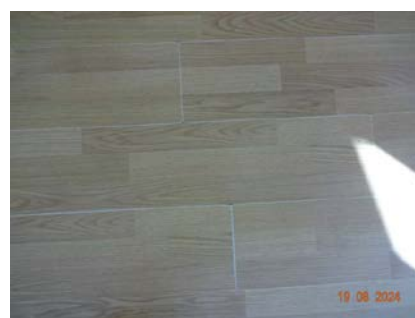
### 📍 TG 3 Overflater

- Det er stedvis påvist synlige skader på overflater.

Det er påvist brennmerker i laminatgulv i stue.  
Enkelte svimerker i vinylbelegg på kjøkken.  
Fuktsvelling i laminatskjøter. Ved bruk av fuktmåler ble det ikke registrert unormale verdier.

- Overflater må utbedres eller skiftes.

**Kostnadsestimat: 10 000 - 50 000**

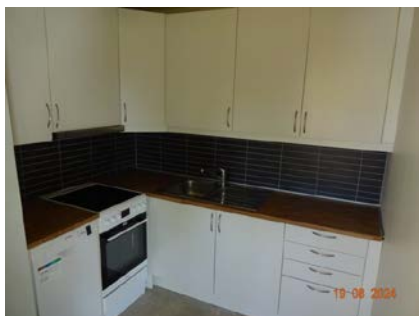
## 1. ETASJE > KJØKKEN

### TG 2 Avtrekk

- \* Kjøkken > 1.etasje > Kjøkken > Avtrekk: Det er påvist andre avvik: Dårlig festet bryter til ventilator.

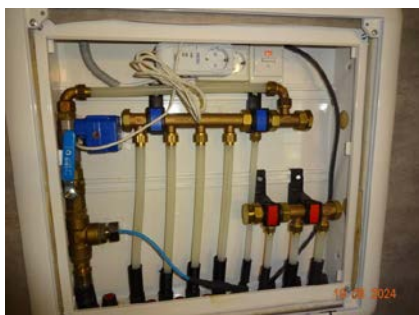
### TG 2 Avløpsrør

Avløpsledninger antatt av PVC (plastrør).

- \* Tekniske installasjoner > Vannledninger: Det er påvist andre avvik: Rørkursene på rør-i-rør systemet på vannledninger er ikke merket.
- \* Tekniske installasjoner > Avløpsrør: Mer enn halvparten av forventet brukstid er passert på innvendige avløpsledninger.
