Vestre Skibakk 1C, 2040 KLØFTA

**KLØFTA - Moderne 1/2 part av  
tomannsbolig - Byggeår 2015 -  
Selveier uten felleskostnader - 3  
sov**

Tilstandsrapport

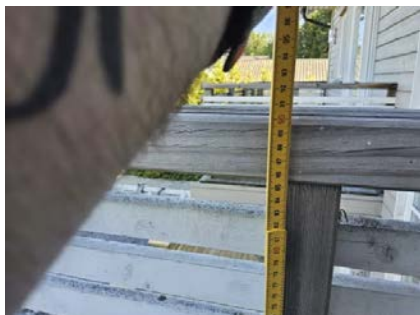
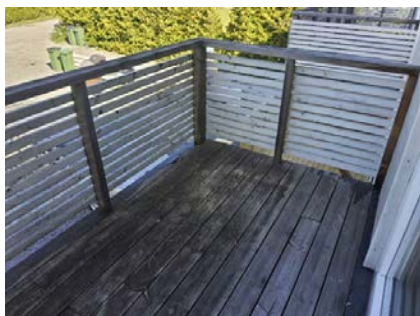
### 6.3 Balkong, terrasse, platting

| Det er etablert en markterasse i impregnert trevirke. | |
| Er det avvik på rekkverkshøyde og åpninger i rekkverket i forhold til gjeldene byggt teknisk forskrift på befaringstidspunktet? | Ja |

For å lukke avviket må høyden på rekkverket heves til dagens krav på 100 cm.

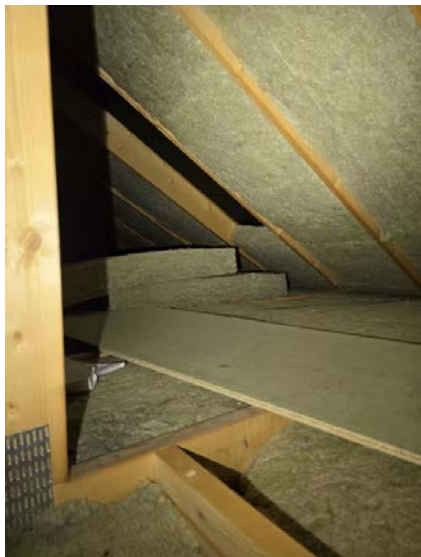
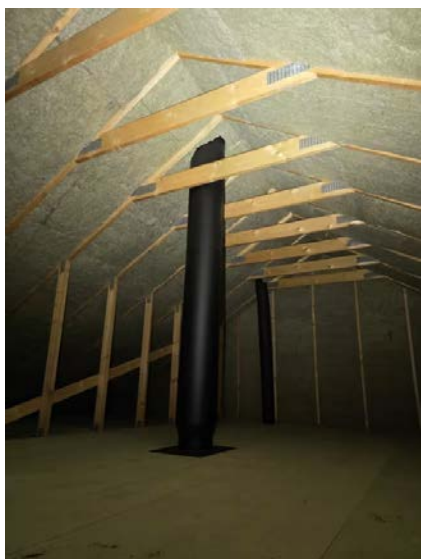
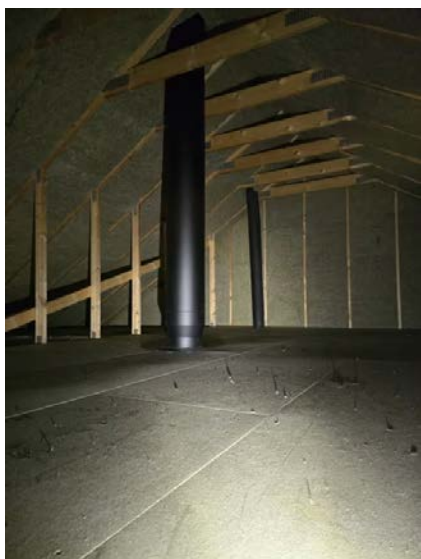
## 6.6 Loft (konstruksjonsoppbygging)

Kaldtloft

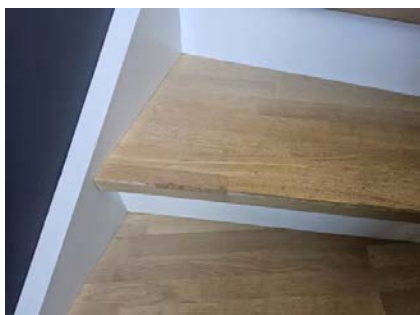
## 6.15 Trapp

| Innvendig trapp er en eiketrapp. | |

| Er det påvist andre avvik utover normal slitasje? | Ja |

| Det anbefales å overflatebehandle trinnene for å lukke avviket | |

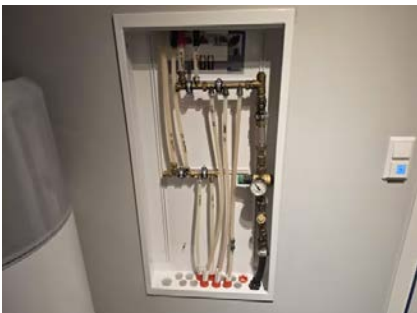
## 6.17 Vannledninger

| Type anlegg | Rør i rør system |
| Er det utført arbeider på anlegget etter byggeår? | Nei |
| Har vannrør nådd en alder som gir økt risiko for skader eller følgeskader? | Nei |

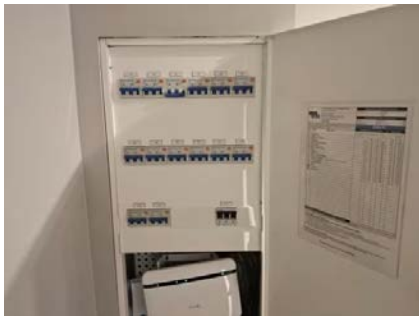
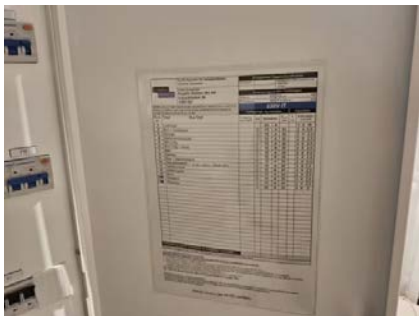
## 6.18 Elektrisk

| Er det foretatt kontroll av det lokale el tilsyn i løpet av de siste 5 år | Nei |
| Type sikringer | Automatsikringer |

Det anbefales at det gjennomføres en utvidet el-kontroll av en kvalifisert elektrofaglig person, og eventuelle nødvendige tiltak vurderes deretter.  
Generelt anbefales at kontrollen gjennomføres før salg, men om kontrollen gjennomføres av ny eier så kan det ikke utelukkes at det avdekkes behov for tiltak og kostnader må da påregnes.

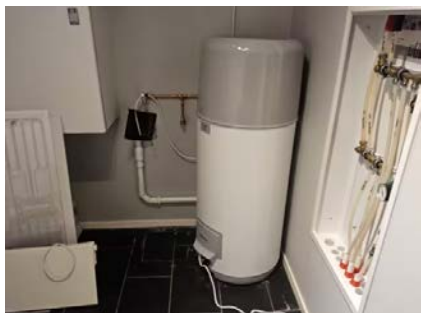
## 6.19 Varmtvannsbereder

Plassering bereder

Vaskerom

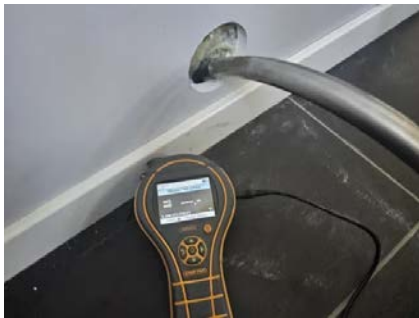
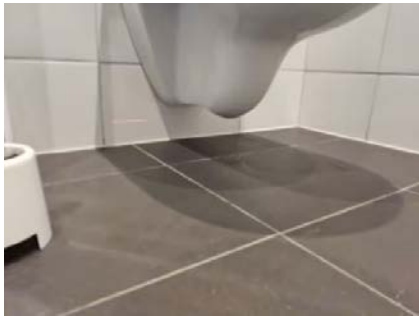
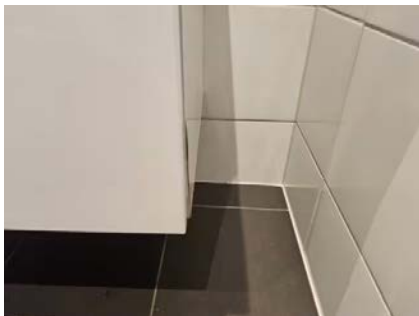
## 6.21 Våtrom

| Er det påvist avvik i krav om høydeforskjell på tettesjikt/fall til sluk? | Ja |

Gulvet har fall til sluk, men dette er mindre enn referansenivået.

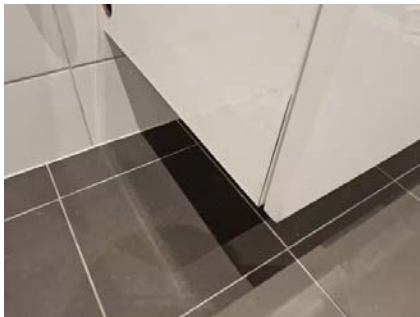
| Er det skader på utstyr og innredning? | Ja |

| Det er fuktskader pga vannsøl, på baderoms innredningen. | |
| Uten dreneringsløsning/lekkasjesikring kan lekkasjer pågå over lang tid uten å bli oppdaget. Dette kan føre til omfattende fuktskader i omkringliggende byggematerialer. | |

| Fuktskade i servantskap bør utbedres. | |
