## Nøkkelinformasjon

# Meget påkostet og attraktiv hytte med flott utsikt til Nisser! Vestvendt og solrikt. Stor terrasse!

| Tilstandsrapport ..... | 42 |

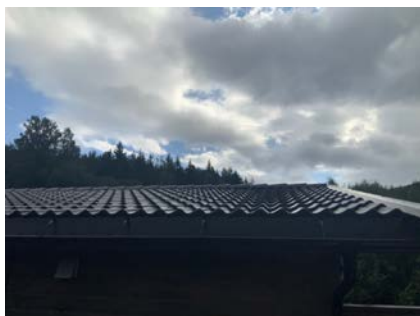
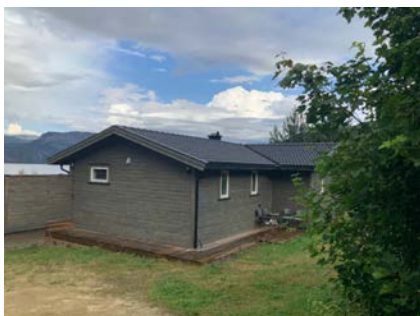
### Nedløp og beslag

Takrenner, nedløp og beslag er fra 2022 og er utført samtidig med oppgradering av tak og tilbygg. Manglende stigtrinn på tak for adkomst til feier.

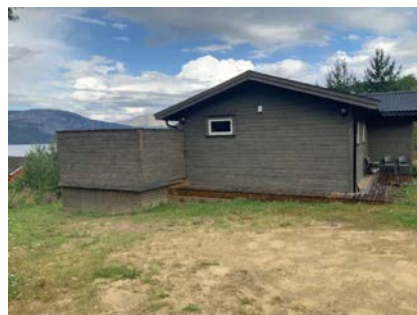
### Veggkonstruksjon

Trekonstruksjon med liggende kledning skiftet i ca.2022. Alle yttervegger er isolert med 15 cm før asfalt-plater, og det er 10 cm i innervegger.

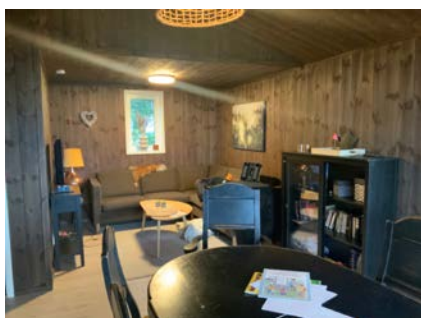
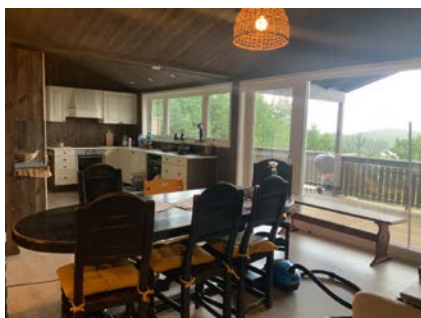
Bilde før konstruksjon ble gjenbygget 2022

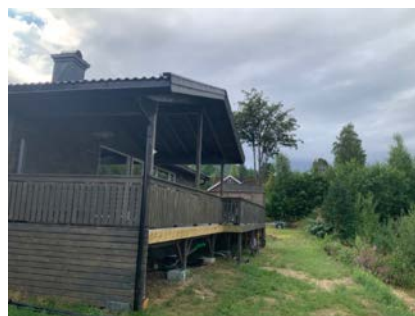
## ! TG 2 Utvendige trapper

Manglende rekkverk ved trapp inngangsparti. Rekkverk er påbudt der det er fare for fall som kan føre til skade. Ved nivåforskjeller på mer enn 0,5 meter er det krav til rekkverk.

For å få tilstandsgrad 1 må det monteres rekkverk i henhold til dagens krav. Trappen fungerer likevel fint med dette avviket.

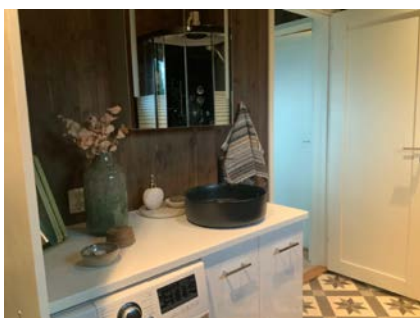
### ETASJE > BAD

Det er samtidig registrert en oppkant ved dørterskel på minst 2,5 cm, som er i tråd med anbefalte krav til høydeforskjell mellom våt og tørr sone. Denne oppkanten anses som tilfredsstillende for å begrense eventuell vannspredning ved lekkasje eller overflatevann.

- Det er påvist avvik i fallforhold til sluk i forhold til krav i forskrift på byggetidspunktet.

- Til tross for avviket i fall/høydeforskjell til sluk, vil gulvet fortsatt kunne lede vann mot sluket, men med redusert effektivitet. Dette kan potensielt øke risikoen for vannansamling i enkelte områder av badet.

Baderommet har dusjvann rett i sluk, og det totale inntrykket er godt selv med manglende fall til sluk. For å kompensere for det svake fallet og redusere risiko for vannansamling og lukt, anbefales det jevnlig rensing av sluk.

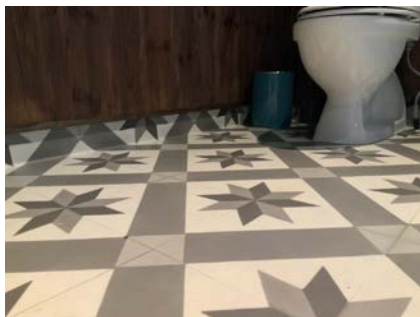
### ! TG 1 Sluk, membran og tettesjikt

Gulvbelegg med høy oppkant rundt og 2,5 cm ved dørterskel. Synlig plastsluk under dusjkabinett virker å være riktig montert.

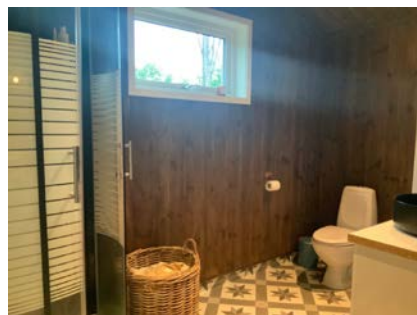
Baderom innehar dusjkabinett, toalett, benkeplate med servant og underskap, speil og opplegg for vaskemaskin.

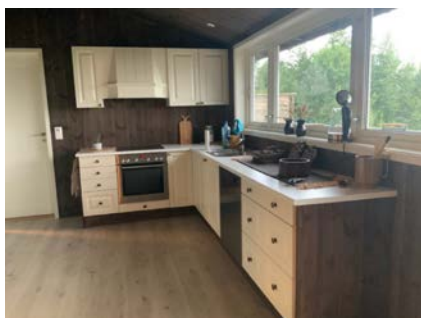
Pent kjøkken med profilerte fronter og benkeplate i laminat. På kjøkken medfølger det avtrekksvifte, platetopp, stekeovn, oppvaskmaskin og kombinert kjøleskap med fryser.

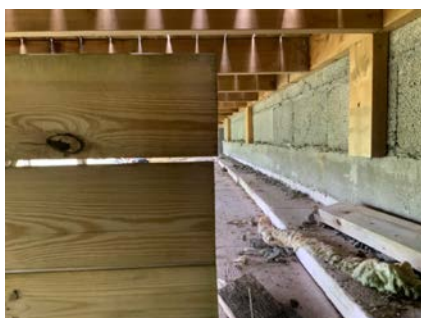
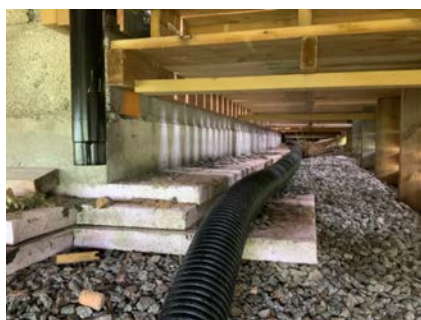
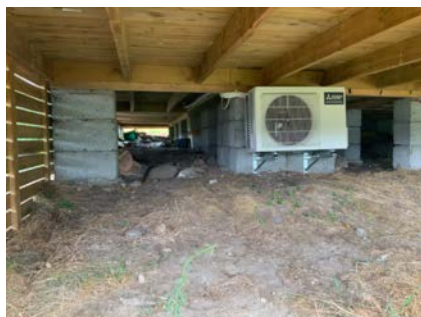
Hytta står delvis på eldre støpt betongplattning og delvis på ny støpt plattning fra 2022. Resterende deler av bygget er fundamentert på pilarer bestående av stablede lettklinkerblokker. Konstruksjonen er delvis åpen under bygget med god lufting – det er ikke etablert lukket krypkjeller.
