# Tilstandsrapport

4-roms fritidsbolig (selveierleilighet)

Tråstølsvegen 292, 5710  
SKULESTADMO

# gnr. 51, bnr. 141, snr. 2

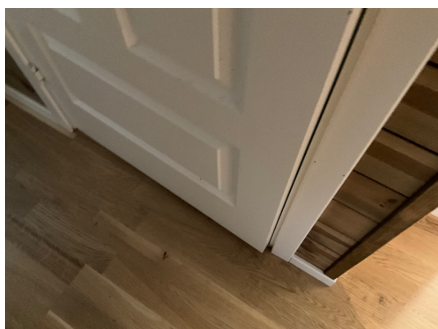
Dør til teknisk rom tar noe i karm og bør justeres.

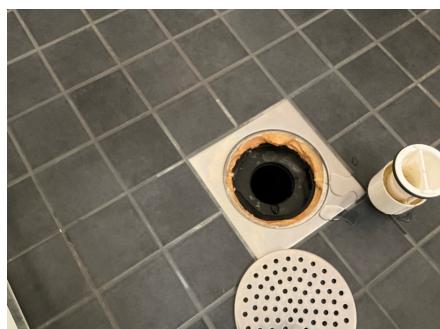
Plastsluk m/vannlås. Klemring er gjenmurt. Smøremembran.

Det gjøres spesielt oppmerksom på at tekking (membran og mansjetter) ikke er kontrollerbare fordi dette bare kan gjøres ved å demontere fliser. Denne type destruktive undersøkelser blir aldri foretatt ved en tilstandskontroll.

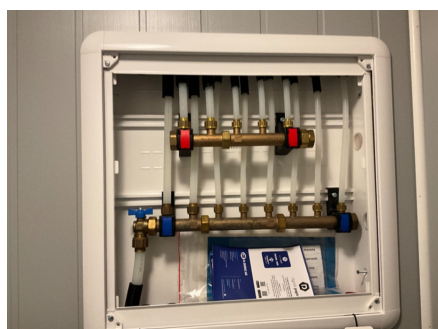
Vannforsyningsrør av PEX-rør (rør-i-rør system)  
Fordelerskap/stoppekran er plassert på teknisk rom.

Hovedstamme/felles vannrør er skjult. Vurdering gjelder for vannrør i den aktuelle leiligheten. Felles rør, stigeledninger e.l. er ikke kontrollert.
