Sagveien 38C, 3320 VESTFOSSEN

**Vestfossen - Pen og oppusset
eierleilighet med utsikt og kort vei
til sentrum**

Tilstandsrapport

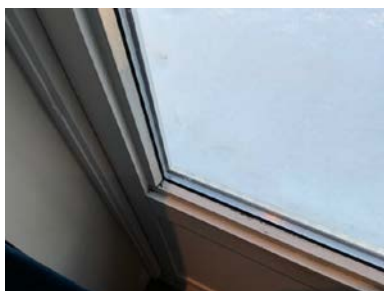
TG IU Balkonger, terrasser og rom under balkonger

Ca. 11 m² terrasse med adkomst fra stue.

- Det bør foretas nærmere undersøkelser av balkong/terrasser når den er snøfri.
