Sagveien 38C, 3320 VESTFOSSEN

**Vestfossen - Pen og oppusset
eierleilighet med utsikt og kort vei
til sentrum**

Tilstandsrapport

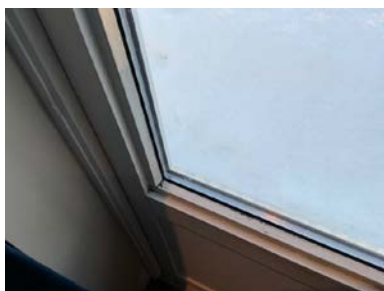
TG IU Balkonger, terrasser og rom under balkonger

Ca. 11 m² terrasse med adkomst fra stue.

- Det bør foretas nærmere undersøkelser av balkong/terrasser når den er snøfri.

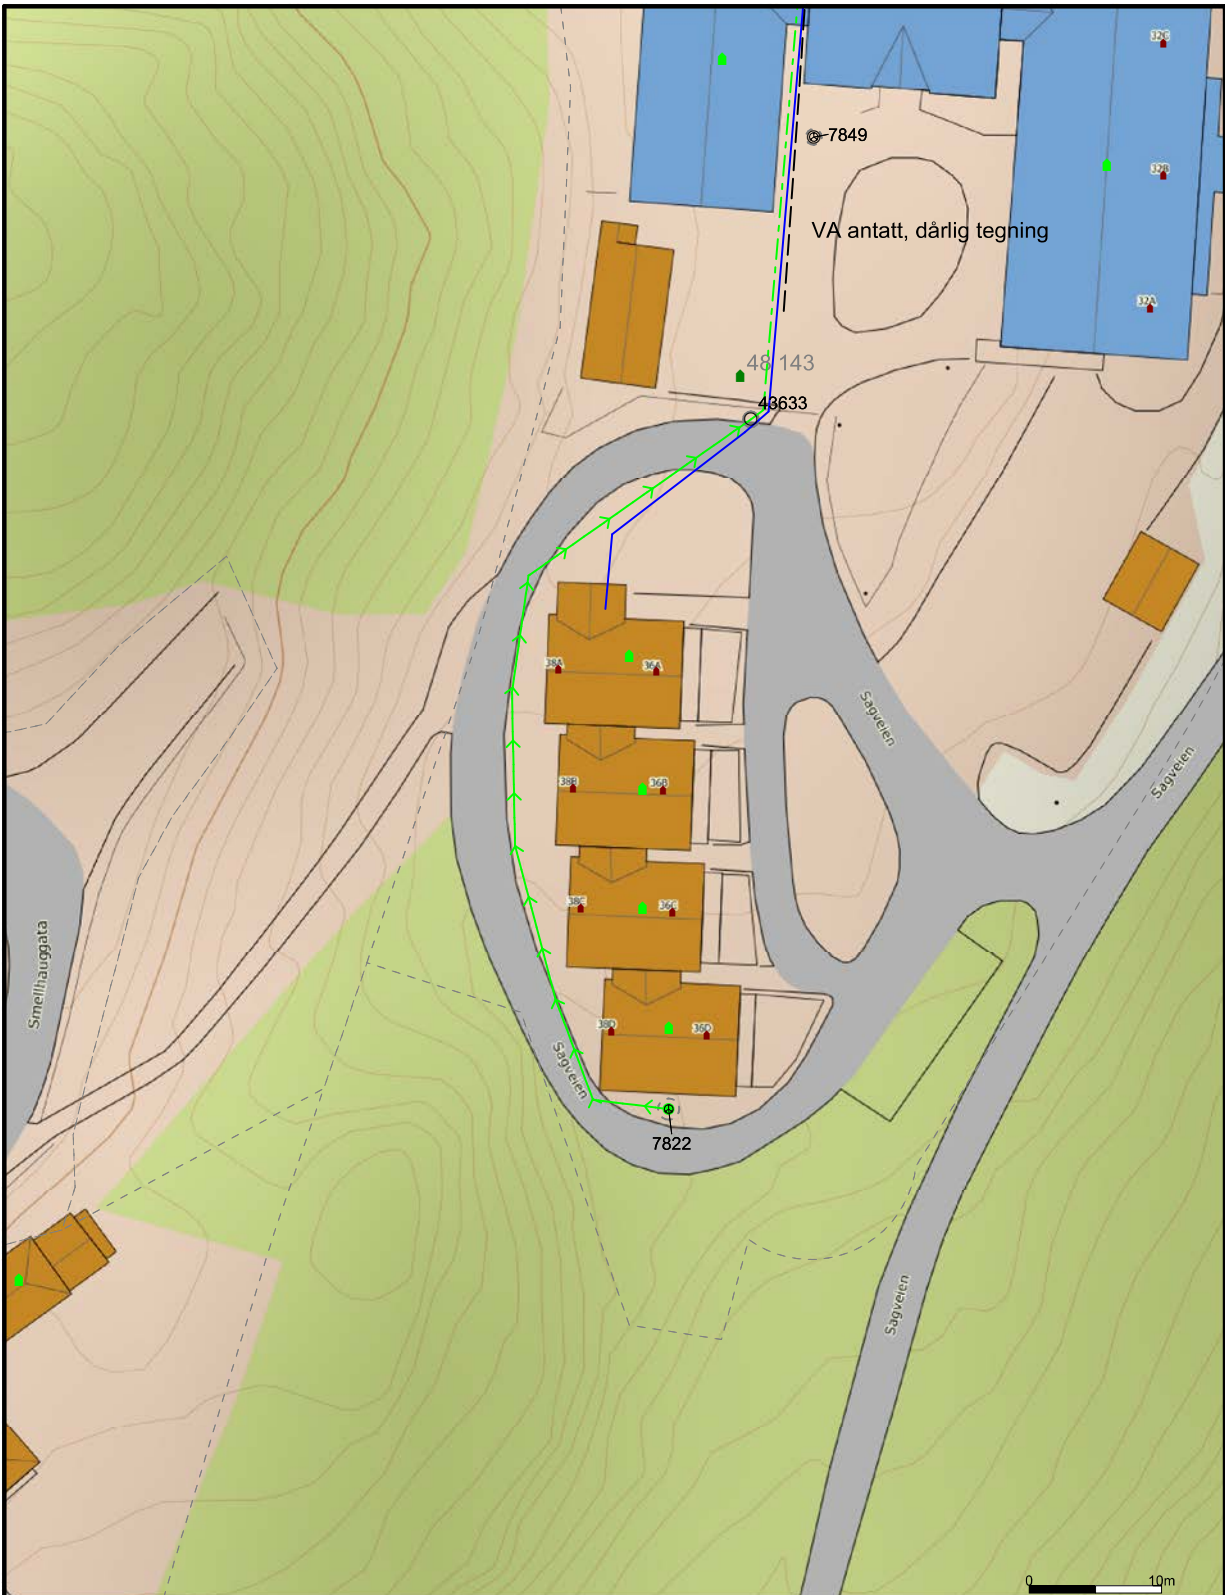
- - - Avløp felles
 - Overvann
 - - - Pumpeledning spillvann
 - Spillvann
 - Vannledning
- Beliggenhet og høyder må oppfattes som orienterende.
