Karivoldveien 7, 1605 FREDRIKSTAD

**Sjarmerende enebolig med  
hyggelig opparbeidet uteområde  
og beliggenhet nær Fredrikstad  
sentrum**

# Tilstandsrapport

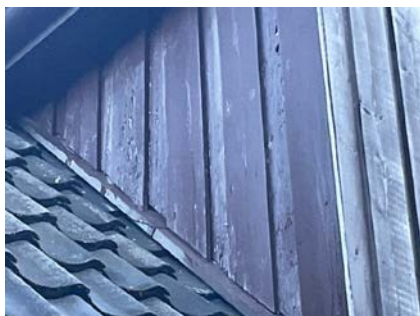
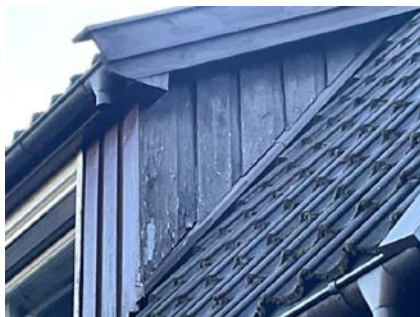
## TG 1U Takkonstruksjon/Loft

*Punktet må sees i sammenheng med Taktekking*

Ikke lofts Luke til loft. Konstruksjonen er derfor ikke undersøkt og det utelukkes ikke avvik og skader som ikke lot seg avdekke. På et generelt grunnlag anbefales det å montere lofts Luke med nedtrekkbar stige for å jevnlig kunne inspisere loftet.

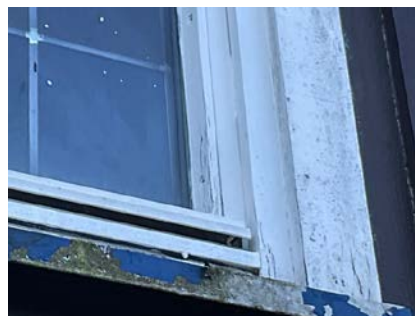
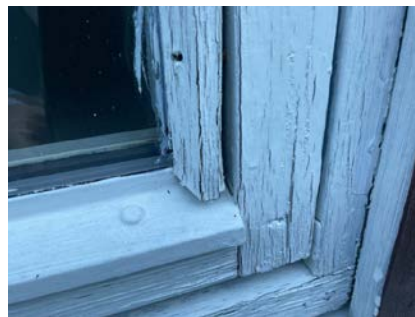
## TG 3 Dører

Ytterdør i tre med ukjent alder.  
Verandadører i tre med stort glassfelt med isolerglass fra 2012.  
Vippeport til integrert garasjeport med ukjent høy alder.

- Dører har råteskader.

- Råteskadede dører må skiftes ut.

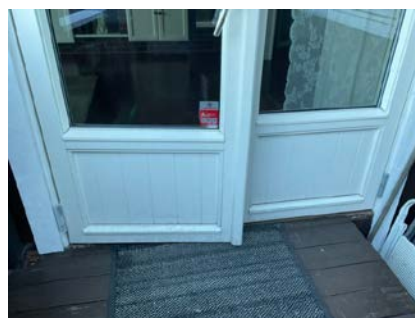
### Vurdering av avvik:

**Kostnadsestimat: 10 000 - 50 000**

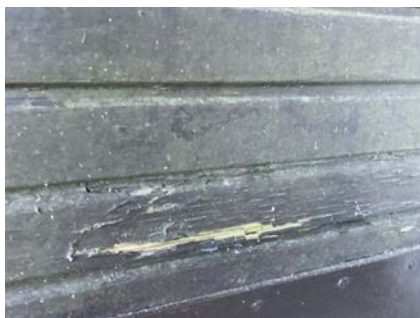
## TG 3 Balkonger, terrasser og rom under balkonger

Fra trapperom i 2. etasje er det adgang til veranda på 13 kvm.  
Terrasse/veranda i 1. etasje på 60 kvm.  
Terrasse ved gavlvegg på 10 kvm.

- Det er påvist fukt/råteskader i konstruksjonen.
- Rekkverket er for lavt i forhold til dagens krav til rekkverkshøyder.
- Det er værslitt/oppsprukket trevirke/trepaneler.
- Konstruksjonene har skjevheter.

Rekkverk på veranda er målt til under 1 meter. I henhold til dagens krav skal rekkverk være minimum 1 meter.  
Papptekking på veranda i 2. etasje har dårlig tilstand.  
Råteskader på rekkverk til veranda i 2. etasje.

- Råteskadede konstruksjoner må skiftes ut.
- Lokal utbedring/utskiftning bør utføres.
- Det er ikke krav om utbedring av rekkverkshøyde opp til dagens forskriftskrav.

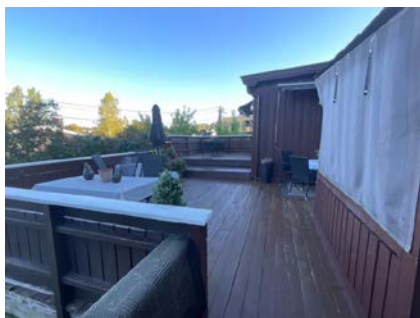
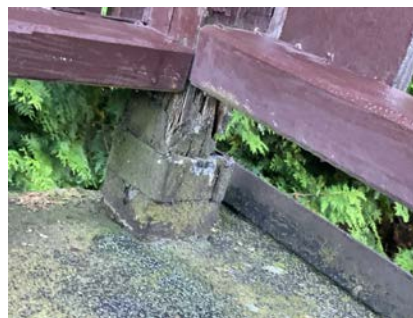
### Vurdering av avvik:

**Kostnadsestimat: 10 000 - 50 000**

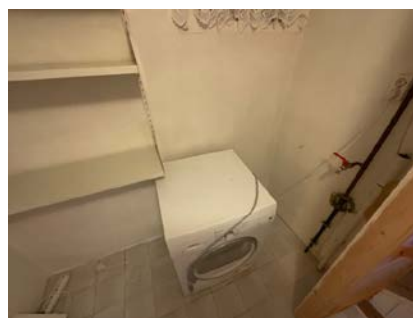
## ! TG IU Tilliggende konstruksjoner våtrom

Det er utenpåliggende røropplegg og hulltaking med fuktsøk er derfor ikke fysisk mulig.

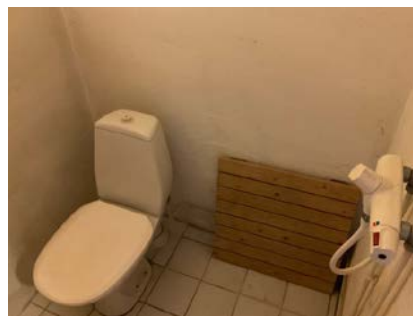
#### TG 1U Tilliggende konstruksjoner våtrom

Det er utenpåliggende røropplegg og hulltaking med fuktsøk er derfor ikke fysisk mulig.

- Det er påvist at overflater har noe skader.

- Det må foretas lokal utbedring.

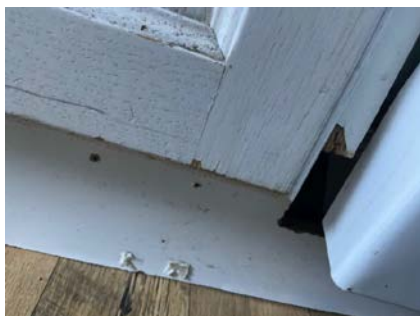
### TG 2 Avtrekk

- Det er påvist andre avvik:

- Det er ikke behov for utbedringstiltak.

Ikke nødvendig med tiltak da den fungerer i dag, men grunnet alder kan skader plutselig oppstå.

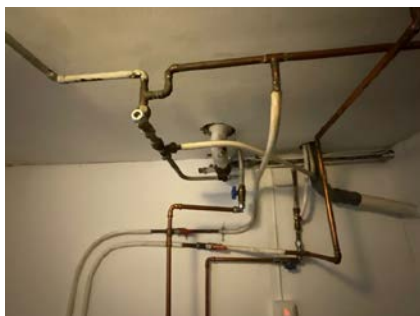
#### Vurdering av avvik:

#### Konsekvens/tiltak

- Det er ikke behov for utbedringstiltak siden anlegget fungerer i dag, men ut ifra alder kan skader plutselig oppstå på eldre anlegg.
- I forbindelse med oppgradering av våtrom vil det være naturlig med utskiftning av rør.

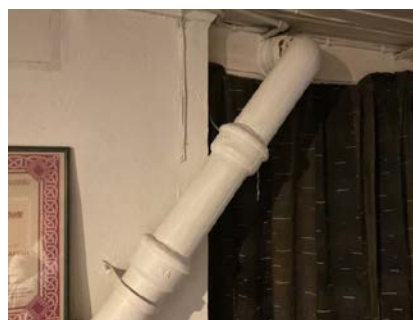
### 📍 TG 2 Avløpsrør

Avløpsrør av plast og støpejern.

#### Vurdering av avvik:

#### Konsekvens/tiltak

- Det er ikke behov for utbedringstiltak siden anlegget fungerer i dag, men ut ifra alder kan skader plutselig oppstå på eldre anlegg.
- I forbindelse med oppgradering av våtrom vil det være naturlig med utskiftning av rør.

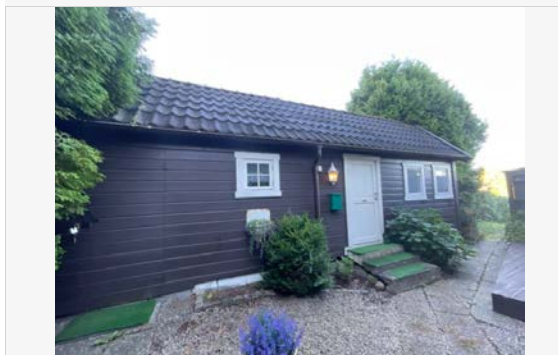
### Uthus

Høy alder på en rekke konstruksjoner og etterslep på vedlikehold.

Tilstandsgrad settes til 2 ut i fra en helhetsvurdering hensyntatt alder, observasjoner og normal forventet levetid.
