Løkkervegen 476, 2120 SAGSTUA

**Koselig hytte i idylliske omgivelser  
ved Råsen \* Innlagt strøm og vann  
\* Parkering ved hytta**

# Koselig hytte i idylliske omgivelser ved Råsen

Tilstandsrapport

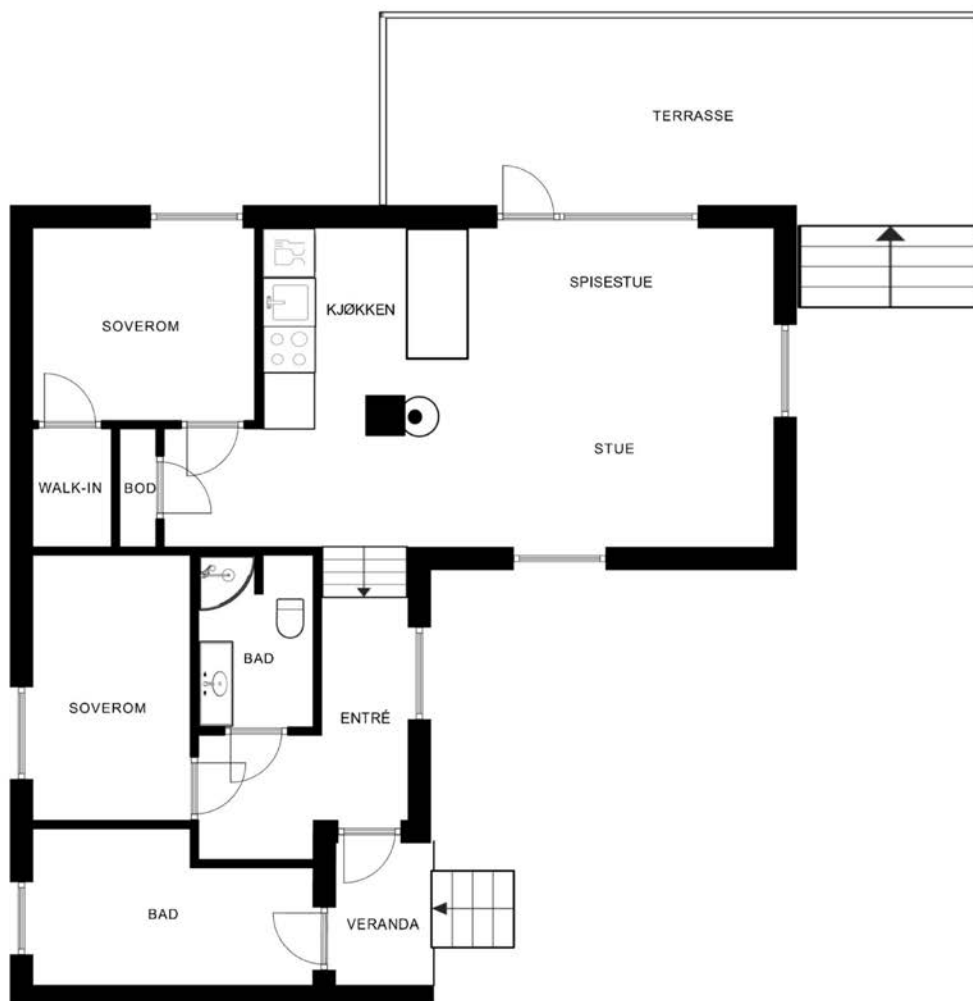
# Plantegning

Plantegningen er ikke målbar, og noe avvik kan forekomme. Megler/selger tar ikke ansvar for ev. feil.  
Innredning og faste installasjoner kan avvike fra den faktiske innredningen.

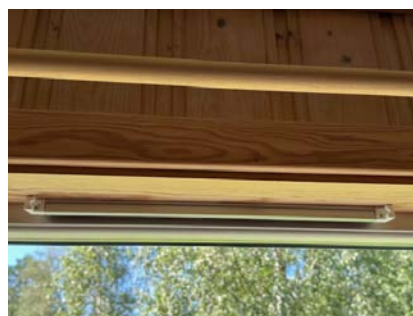
## TG 1 Ventilasjon

Ventilasjon gjennom veggventiler, ventiler i vinduskarmen og vinduer som kan åpnes. Mekanisk avtrekk på bad og kjøkken.

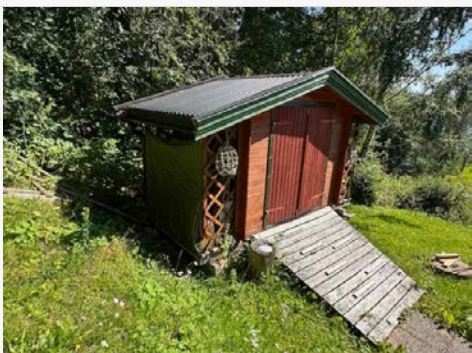
### Utebod

Bod
