Havrestien 22, 1930 AURSKOG

Pen 4-roms selveier fra 2015 med solrik terrasse og inngjerdet hage. Carport og p-plass. Meget sentral beliggenhet.

Tilstandsrapport

SELVEIERLEILIGHET

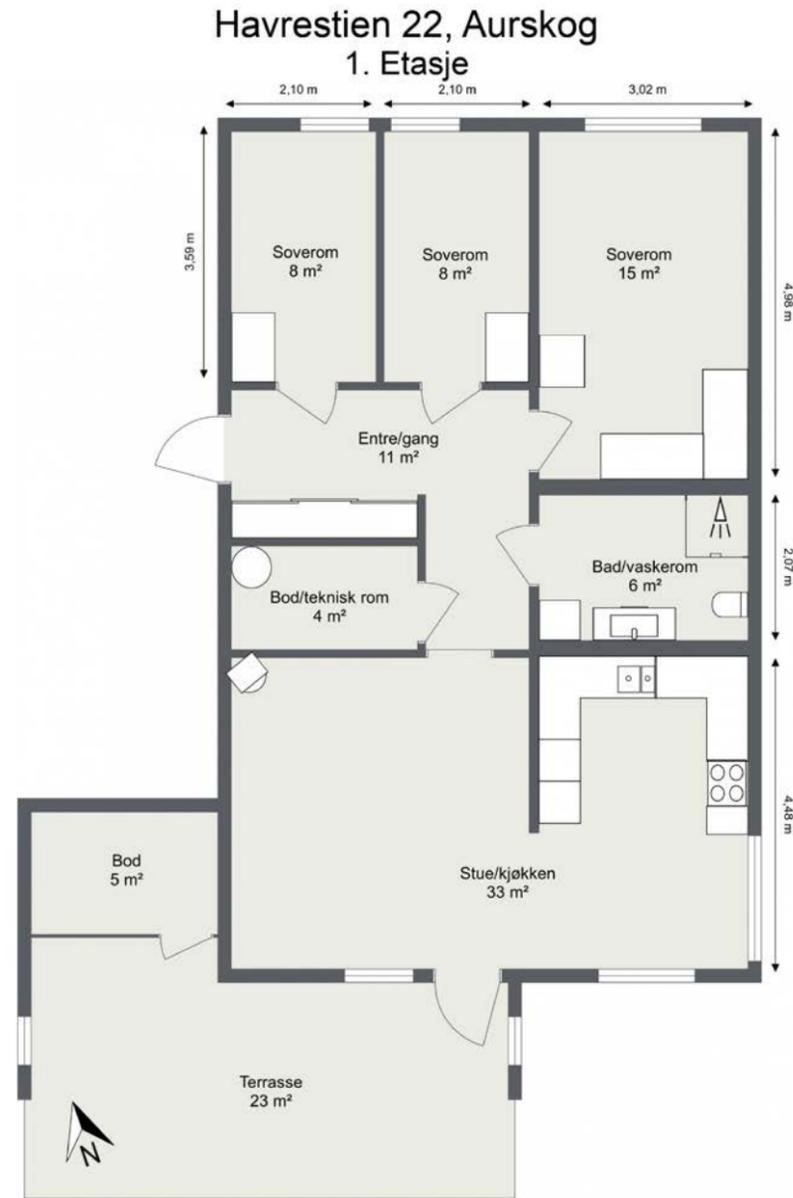
1. etasje

Vær oppmerksom på at dette er en illustrasjon av boligens planløsning med omtrentlige mål/areal og er ikke juridisk bindende. Oppgitt areal er Nettoareal (rom for rom) gulvareal og vil avvike fra Bruksarealet (BRA).

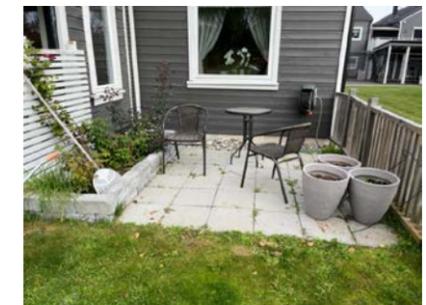
Hellelagt område bør utbedres.

Underlaget til heller bør avrettes og eventuelt isoleres mot grunn.

Kostnadsestimat: Under 10 000

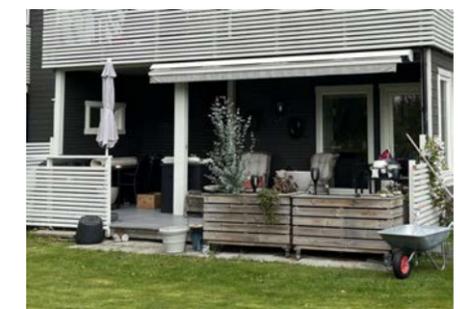
Delvis overbygget terrasse i trekonstruksjoner med vinduer i levegger. En nisje på terrassen er delvis bygget inn og i bruk som bod. Elektrisk styrt markise over terrassen. Toppbord på rekkverk har slitasje og bør behandles, vurdert til mindre avvik.

Terrasse.

Rekkverk trenger overflatebehandling.

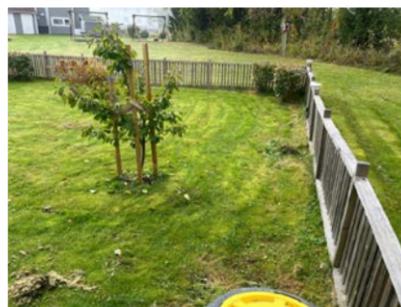
Gjerde er ubehandlet, har skjevheter og er ustabil. Nedre del av gjerde er i kontakt med plen og endaved på stolper er ikke tildekket, som kan medføre fuktskader.

Gjerde bør utbedres.

Gjerde bør utbedres og behandles.

Kostnadsestimat: Under 10 000

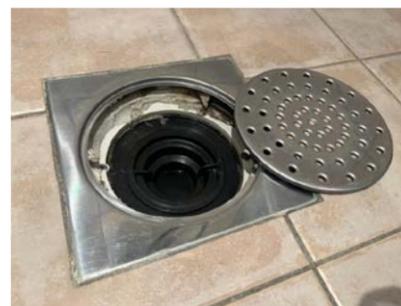
Plastsluk med synlig membranmansjett i dusjsone.

Sluk i dusjsone.

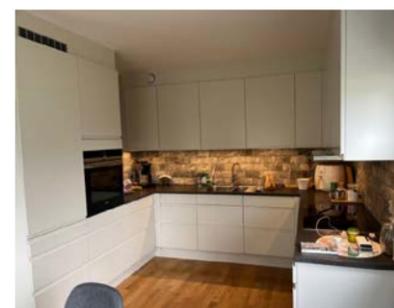
Kjøkkeninnredning med glatte fronter, laminert benkeplate med nedfelt vaske- og skyllekum og induksjonstopp med komfyrvakt, integrert oppvaskmaskin, stekeovn og kjøl/frys.
Lekkasjestopper i benkeskap.
Parkett på gulv og fliser på vegg over kjøkkenbenk.
Ved fuktsøk ble det registrert normale verdier på utsatte steder.

Kjøkkeninnredning.

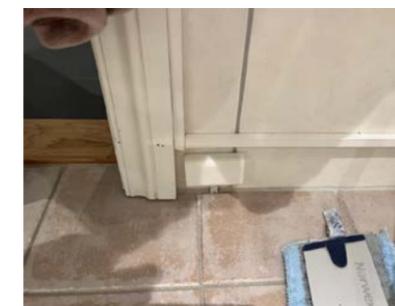
Lekkasjestopper med sensorer i kjøkkenbenk, bod og bad/vaskerom.

Sensor lekkasjestopper på bad.

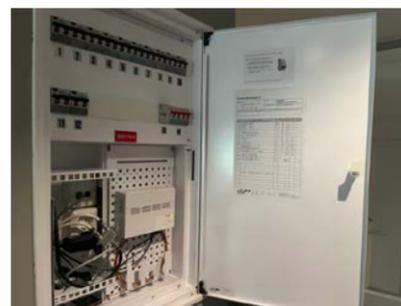
El-skap.

På generell basis og i om undertegnede ikke er fagmann innen elektro, anbefales en gjennomgang av det elektriske opplegget med jevne mellomrom.
