Norddalsheia 2, 4641 SØGNE

**Moderne og påkostet del av
tomannsbolig | Flott uteplass | 3
soverom | 2 stuer | Dobbel garasje**

Tilstandsrapport

Rapportdato: 21.02.2025

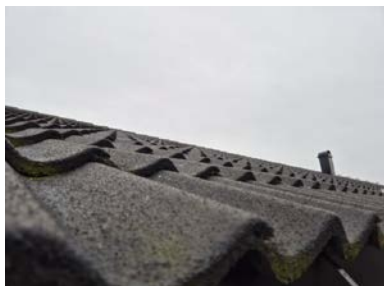
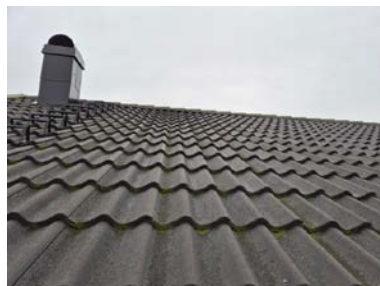
Taktekkingen er av betongtakstein. Grunnet is/snø på bakken er taket besiktiget fra takfot på veranda. Siden taket (takkonstruksjon, taktekking og skorstein) kun er observert fra takfot, er vurderingen begrenset av dette. Det er ikke sikkerhetsmessig forsvarlig å bevege seg ut på taket. Selv om det ikke er avdekket skader under befaringen, betyr ikke dette at det ikke foreligger skader som en besiktigelse på taket kan avdekke. Vær oppmerksom på denne risikoen. En undersøkelse på taket kan utføres av en fagperson under tilstrekkelige sikkerhetsforhold. Tilstandsgrad er satt på bakgrunn av alder på tekkingen og ingen negative funn innvendig eller utvendig.

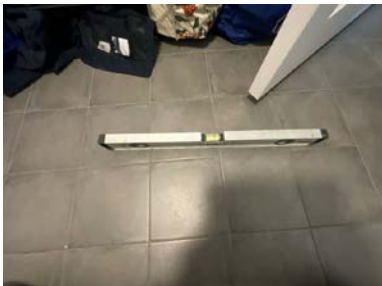
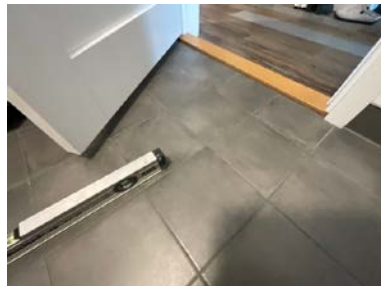
1. ETASJE > VASKEROM

- Det er påvist avvik i krav til høydeforskjell/fall-løsning på våtrommet.
- Gulvet mangler oppkant ved dør eller jevnt fall til sluk. (Fall på hele rommet på 1:100).

Kravet om at lekkasjevann skal ledes til sluk, betyr at det ferdig utførte våtromsgulvet må være utformet uten motfall til sluk fra alle steder der det kan forekomme lekkasjevann.

- Våtrommet fungerer med dette avviket.
- Rommet er kun i bruk som vaskerom med kum. Gulvet får derfor ingen vannbelastning ved normalt bruk, ved endret bruk må det etableres fall til sluk.

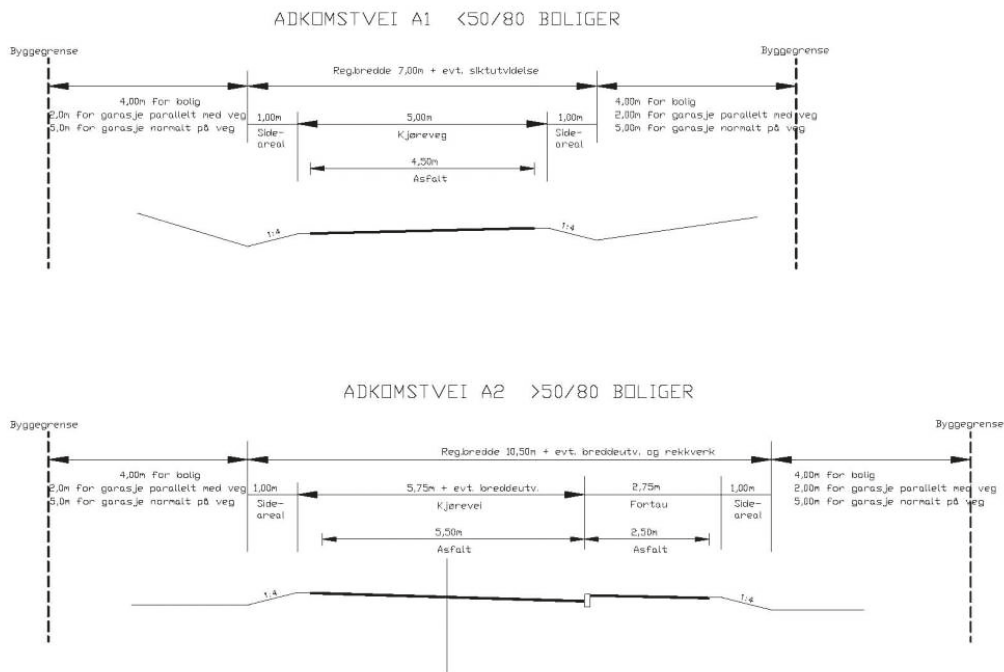
Figur 11, typisk tverrsnitt av ny kommunal veg.

Kommunal vei o_KV1, er regulert som A2-veg med kjørevegbredde på 5,75 m, og med fortausbredde på 2,75 meter. Maksimal stigning på vegen i området er 7 % over en kort strekning.

Kommunal veg o_KV2 og o_KV3, er regulert som A1-veg med kjørevegbredde på 5,0 m. Maksimal stigning på vegen i området er 3 %.
