Rymleheia 113, 5282 LONEVÅG

**Innbydende enebolig fra 2008 |
Carport og 2 garasjer | Solrik
terrasse | Barnevennlig område |
Gangavstand til skole**

Tilstandsrapport

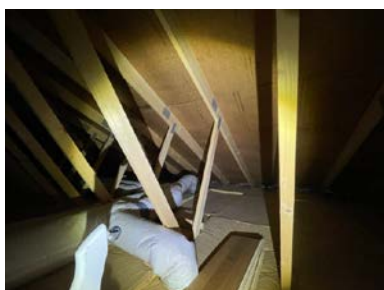
Takkonstruksjon med tresperrer.

Merk at store deler av takkonstruksjonen er gjenbygget (TGIU). Det ble gjort inspeksjon av tilgjengelige deler fra kaldloft, uten å avdekke unormale forhold.

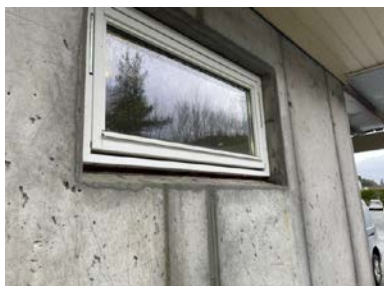
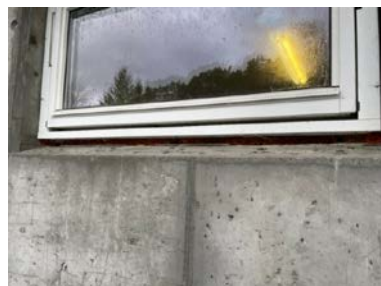
TG 1 Vinduer

Vinduer med 2-lags isolerglass i fabrikkmalte trekarmer.

- Det er påvist andre avvik:
- Manglende beslag under vinduer i grunnmur.

- Andre tiltak:
- Det bør monteres sålbenbeslag eller evt. skifer på vinduer hvor dette mangler.

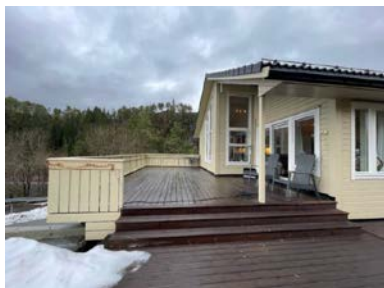
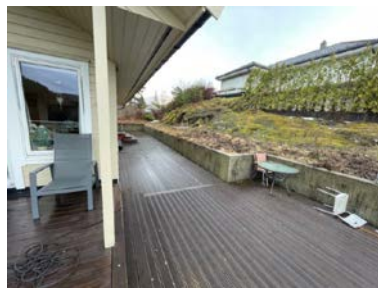
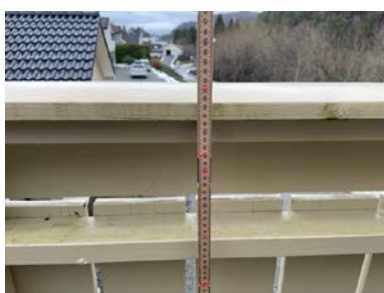
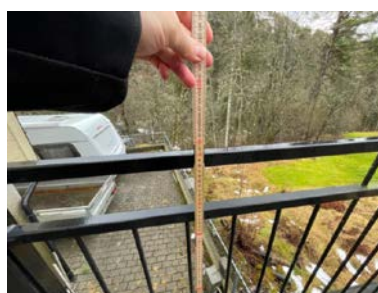
TG 2 Andre utvendige forhold

- Det er påvist andre avvik:
- Noe fuktinnstig i overgang mellom betongplate/vegg i utvendig åpen bod.

- Andre tiltak:
- Fuktinnstiget vurderes ikke for å gjøre noen stor risiko ut i fra dagens bruk av utvendig åpen bod. Det må påregnes fuktvandring såfremt det ikke monteres papp eller lignende på betongdekke. Dette kan vurderes hvis en vil gjøre tiltak.

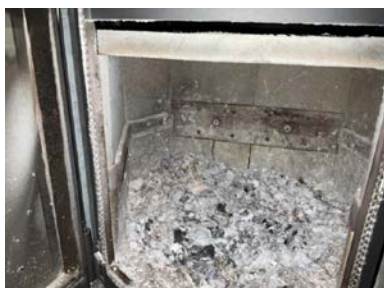
- Det er påvist andre avvik:
- Sprekker i ildfast stein inne i ovnen.

- Andre tiltak:
- Ildsted må skiftes/fjernes for å lukke avviket.

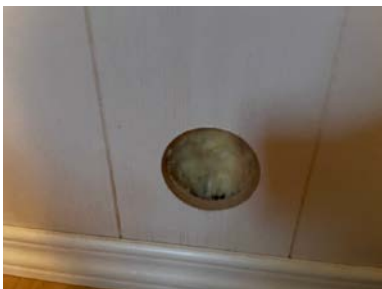
HOVEDETASJE > BAD (7,4 M²)

- Det er påvist andre avvik:
- Vindu med ikke fuktbestandige materialer i våtsonen (dusjsonen).

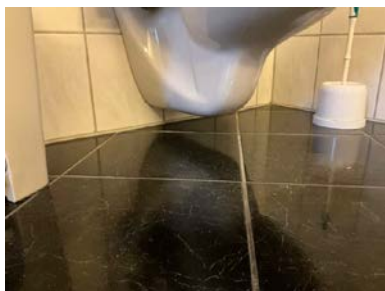
- Det er påvist andre avvik:
 - Det veggengte toalettet har en innebygd sisterne uten dremsåpning eller spalte nederst. Dette betyr at hvis det oppstår lekkasje inne i sisternen, kan vann samle seg bak veggen og føre til skjulte skader som ikke oppdages umiddelbart. Noen moderne sisterner har en innebygd lekkasjesikring, som en vannrett pose (ofte kalt "sealing bag"), som holder lekkasjevannet inne. Hvis sisternen ikke har en slik løsning, kan lekkasjer være vanskeligere å oppdage i tide.

- Andre tiltak:
 - Det anbefales å sikre at lekkasjevann kan oppdages og håndteres på en forsvarlig måte ved å enten etablere en dremsåpning eller spalte nederst på sisternen, eller innhente dokumentasjon fra produsenten som bekrefter at sisternen har en godkjent lekkasjesikringsløsning, som en integrert vannrett pose ("sealing bag") eller tilsvarende.

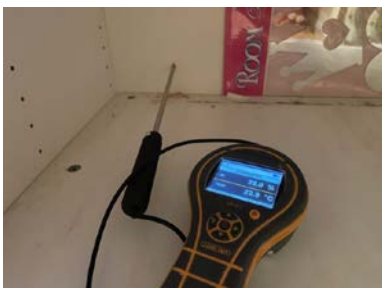
KJØKKEN

Mindre fuktsvelling i nedre deler av kjøleskap på innvendig side.
